## RESTAURO CONSERVATIVO DELLA TORRE CAMPANARIA ADIACENTE LA CHIESA PARROCCHIALE DI SAN GIOVANNI BATTISTA IN TORRESELLE (VI)

### RELAZIONE TECNICA GENERALE

TAV: **RE01**

LIVELLO DI PROGETTO: DEFINITIVO

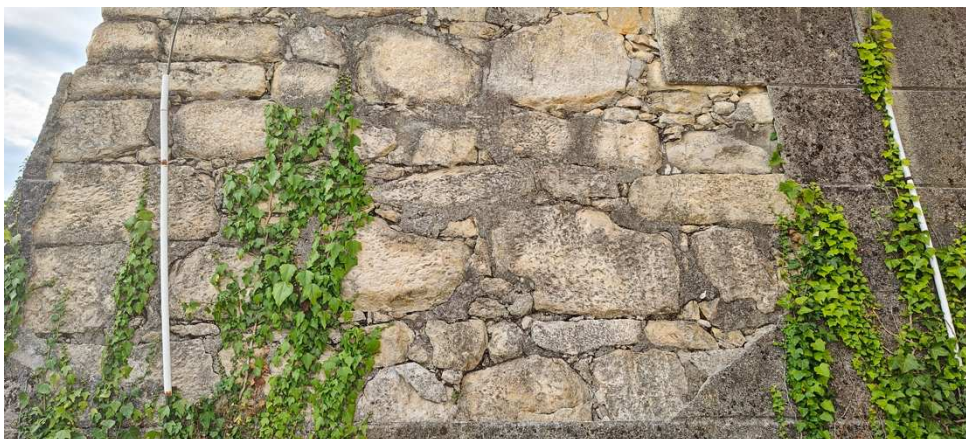
Il basamento tronco piramidale, presenta 4 lati inclinati con larghezza alla base di circa 540 cm ed un'altezza di circa 335 cm misurata sotto al toro di cornice. Lo spessore risulta variabile da circa 150 cm alla base e 90 cm all'incontro con il fusto della torre; Il tutto è rivestito da un intonaco di probabile base cementizia (lavori eseguiti nel 1945 ricordati nella cronistoria della parrocchia) che nel lato nord presenta un grande distacco, permettendo così la visione dell'apparecchio murario, avvenuto tramite la messa in opera di grandi massi di pietra bianca di origine calcarea (foto 1).

Foto 1 – dettaglio del basamento della torre, esterno lato Nord.

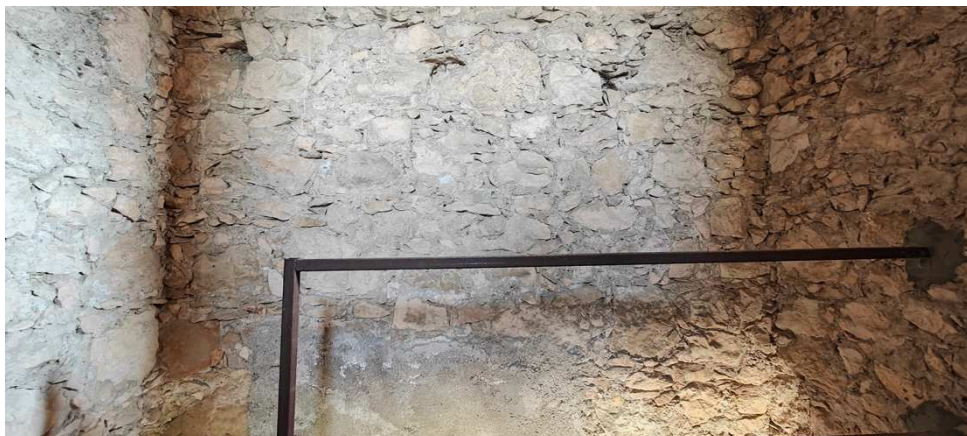
*Foto 2 – dettaglio dell'apparecchio murario del fusto, primo impalcato lato Nord.*

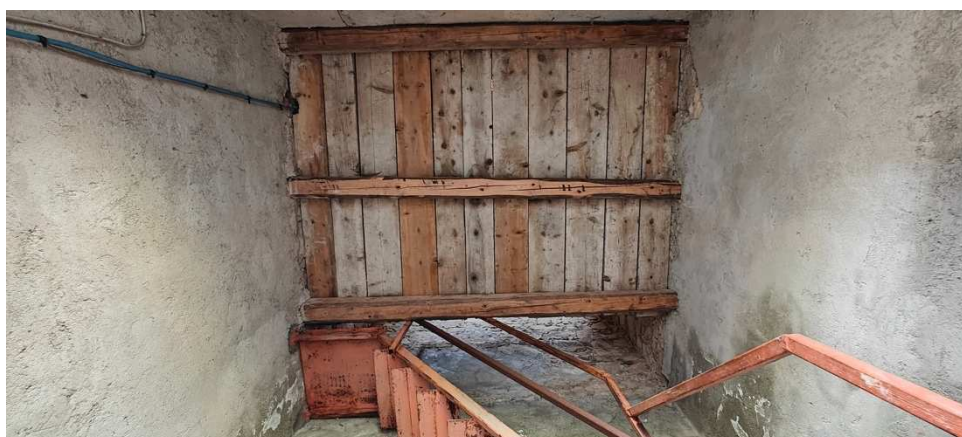
A dare luce ai ripiani interni, vi sono delle feritoie (2 nel lato sud, 3 nei lati est e ovest, nessuna nel lato nord). Internamente, l'accesso alla cella campanaria, avviene tramite una serie di scale in tubolari e laminati in ferro, realizzati nel 1986, ed ancora in buono stato conservativo, sbarcanti su 3 solai in legno realizzati con travi in abete uso fiume (dimensioni variabili tra 13x13 cm e 11x11 cm) e tavolato ligneo con spessore 4 cm (foto 3).

*Foto 3 – dettaglio del solaio del primo impalcato.*

Il progetto prevede di sostituire i tre solai esistenti con nuovi realizzati con profilato ad "L" 200x100 mm sp 15 mm inghisato alla muratura esistente mediante barra filettata M16 su cui poggiano travi in legno massello 14x14 l=55,5 cm circa che a mezzo di vite M10 li ancorerà al profilo in ferro. Su tutto sarà posto un doppio tavolato incrociato con spessore di 2,5+2,5 cm. Un quarto solaio sarà inserito appena sotto la volta a botte che chiude il fusto della torre ove si denotano tracce di un solaio rimosso probabilmente nel 1986 con la realizzazione delle nuove scale in ferro.

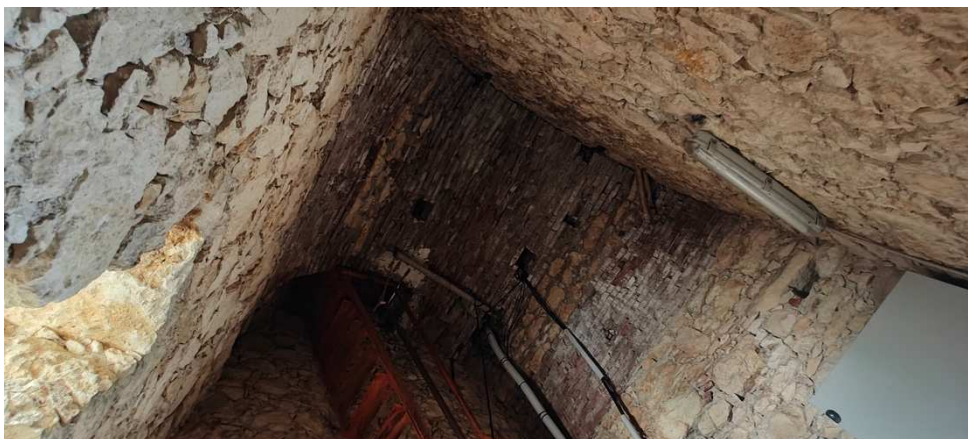
Foto 4 – dettaglio della volta.

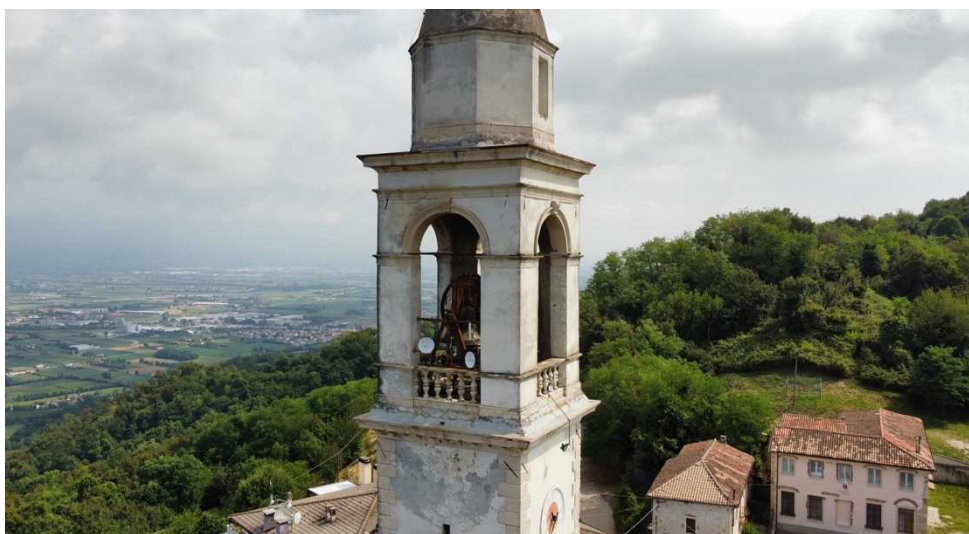
Foto 5 – visuale della cella campanaria.

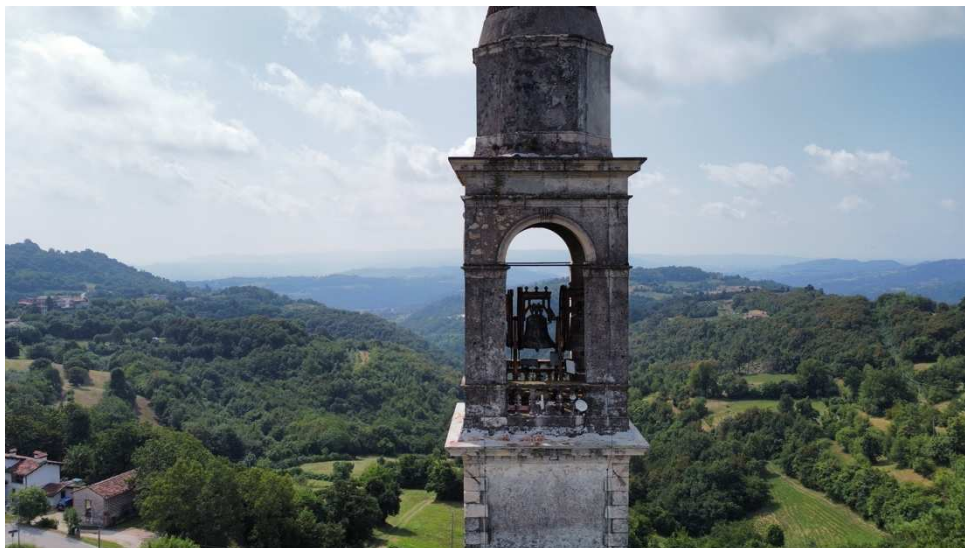
I grandi pilastri della cella e le murature di tamponamento poste sopra gli archi, risultano realizzate con opera mista; Nei pilastri all'interno della cella campanaria, si nota l'impiego di mattone laterizio, con utilizzo anche di pietra, mentre le murature della parte superiore risultano in sola pietra (foto 6 e 7).

Foto 6 – visuale della cella campanara lato Nord – da notare in alto a sinistra il sistema costruttivo.

In cella campanaria si prevede il rinforzo strutturale dei quattro pilastri presenti nella cella campanaria, a sostegno della cuspide del campanile i quali presentano una sezione assimilabile ad "L" con lati di lunghezza variabile dai 102 ai 108 cm.

L'intervento prevede il confinamento dei pilastri mediante l'utilizzo di barre elicoidali  $\Phi 10$  mm in acciaio Inox, tipo Steel Dryfast 10 della ditta Kerakoll, da inserirsi a secco mediante la realizzazione degli appositi pre-fori.

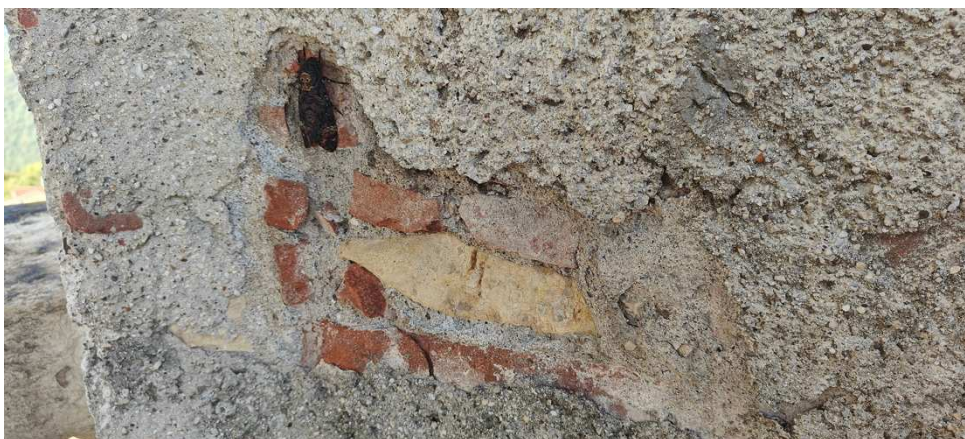
Foto 7 – interno cella campanaria – porzione di intonaco distaccata, si nota l'uso misto di laterizio e pietra.

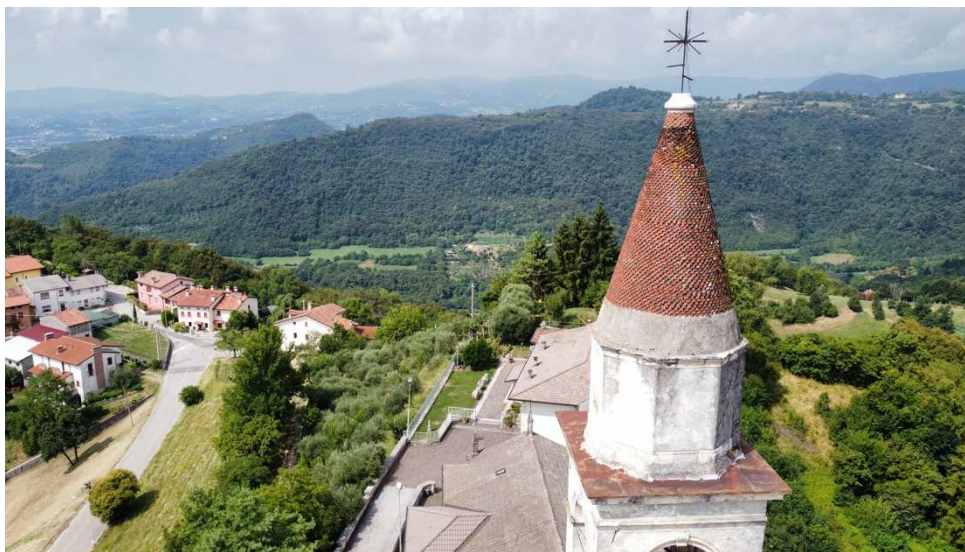
Dalle riprese eseguite con il drone, si evince chiaramente che la struttura risulta manomessa o comunque modificata nel corso degli anni; non è da escludere un possibile incidente dovuto ad una scarica atmosferica che in passato colpì il campanile ma di cui non si trova traccia negli annali. La prova di questa ipotesi sarebbe da ricondurre all'evidente macchia nera presente appena al disotto della croce (foto 8), il parafulmine venne installato solo nel 1997.

*Foto 8 – particolare della cuspidale vista da sud-est – da notare l'evidente rifacimento degli ultimi 6 corsi e della macchia nera.*

Gli elementi in cotto componenti la cuspide, risultano sottoposti ad un continuo dilavamento, che ne causa perdita dei giunti di malta, polverizzazione e rottura degli elementi. Si prevede come per le superfici in pietra un lavaggio, una stesura di biocida con successivo risciacquo. Si procederà alla stesura di consolidante (silicato d'etile) e al ripristino dei giunti di malta con malta confezionata in cantiere mediante l'utilizzo di calce aerea e polveri di marmo. Ove strettamente necessario si andrà a sostituire gli elementi con nuovi di eguale fattura mediante tecnica del scuci-cuci.

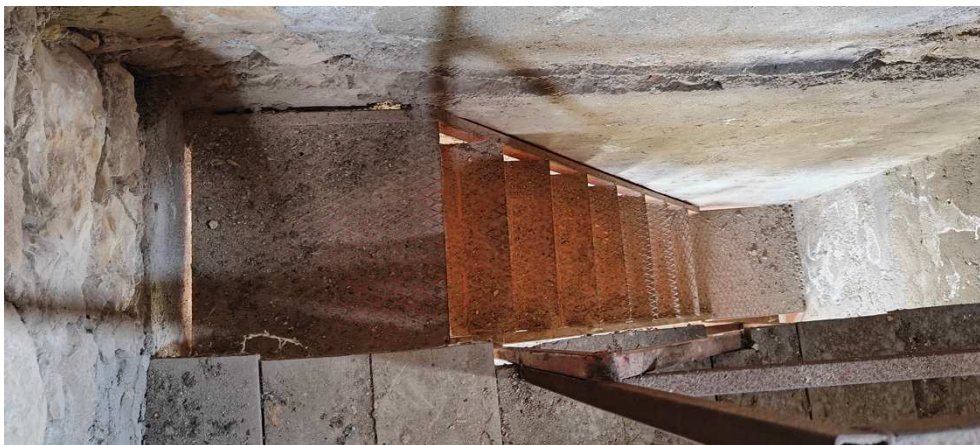
Le torri, sono costruzioni estremamente fragili e soggette a forti sollecitazioni, specialmente in caso di fenomeni tellurici; il sistema costruttivo in pietra presenta svariate problematiche di resistenza a taglio, che si verifica in caso di movimenti orizzontali, indotti sia da fenomeni naturali che da sistemi antropici (suono delle campane). All'interno della torre in tutta la sua interezza, vi è una forte presenza di polvere di malta, la quale si deposita nelle scale e nei piani interni (foto 9). La causa principale è attribuibile a movimenti o scosse alle quali le murature sono sottoposte durante il suono delle campane, le quali durante il movimento oscillatorio, indotto dai motori elettrici, trasmettono il movimento al castello ferreo ed a caduta, con svariati "colpi di ariete" lo stesso pone in risonanza le murature della torre (tale fenomeno è denominato *macinazione*, e fortunatamente nella torre, il problema è ancora relativamente contenuto). Si è proceduto al suono a distesa delle 3 campane presenti in torre (Fonderia Colbachini Angarano 1908) con un peso a fermo stimato in 2220 kg a cui si aggiungono i ceppi in ghisa. Il risultato della prova, ha confermato la vetustà del sistema di suono (motore e castello ferreo), e ci ha permesso di constatare in modo puntuale la trasmissione delle vibrazioni lungo tutta la torre, ed dalla stessa, alla vicinissima sacrestia.

Foto 9 – scale interne, polvere di malta

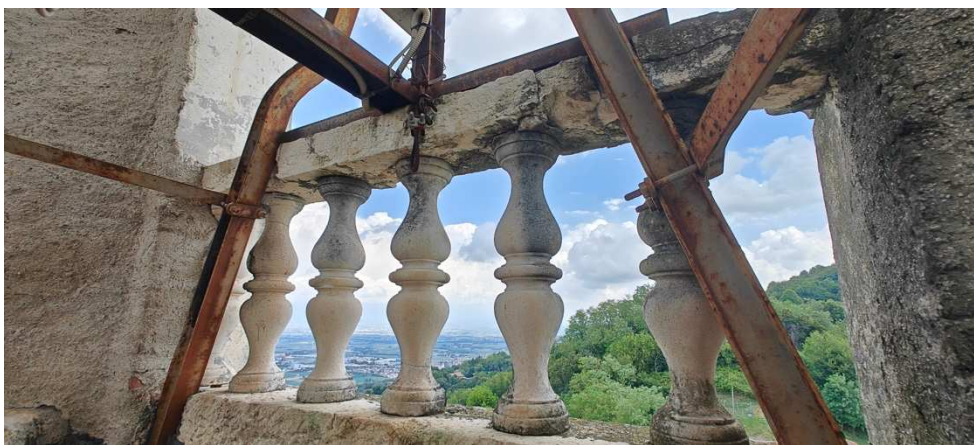
Le varie cornici decorative, sono sottoposte a polverizzazione, cavillazione, e conseguente rottura degli elementi, in cui si denotano evidenti perdite di materiale (in particolare le cornici del tamburo del lato nord). Dal controllo desta preoccupazione lo stato conservativo delle balaustre della cella campanaria; queste strutture oltre ai fenomeni già citati (polverizzazione, cavillatura ecc.) presentano delle spaccature dei conci, dovute al martellamento del castello ferreo. Tale struttura già in origine era stata ancorata alle spalle della cella campanaria, scaricando tutte le vibrazioni alla base della stessa ove si presenta il punto di massima rigidità. Nelle modifiche occorse nel tempo alla struttura originaria sono state aggiunti nuovi profilati, in appoggio alle balaustre, le quali si sono così trovate a subire maggiormente il fenomeno di oscillazione e martellamento (foto 10-11-12).

Foto 10 – particolare della balaustra est – da notare le rotture e la perdita di materiale e l'assenza dell'ultimo semi-balaustino a sinistra.

Lacune, giunzioni, fessurazioni e discontinuità saranno stuccate anche a mezzo di microstuccatura con malta a base di calce aerea e polveri di marmo. Alcuni elementi eccessivamente degradati saranno integrati con nuove porzioni di pietra (metodo della tassellatura) o ove irrecuperabili sostituiti con nuovi elementi di medesima fattura (si veda TAV 9). Si prevede di recuperare elementi decorativi in pietra anche mediante la tecnica dell'incollaggio che dovrà avvenire mediante utilizzo di resine idonee e perni in fibra di vetro.

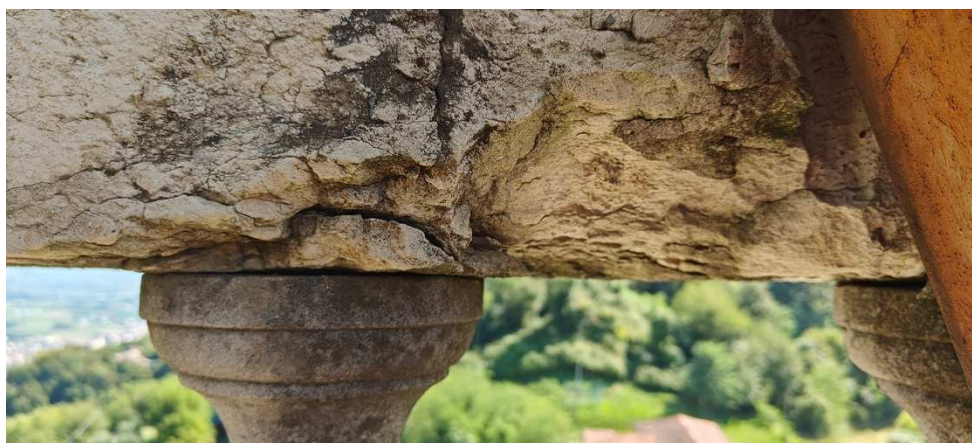
Foto 11 – particolare ingrandito della foto 9

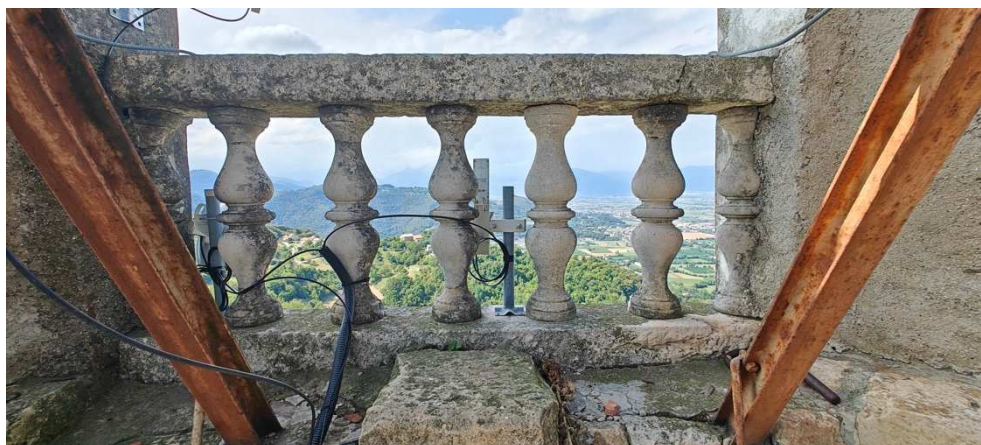
Foto 12- visione dei punti di scarico del castello ferreo nel lato nord, da notare la balaustra rotta a sinistra in corrispondenza del piedritto.

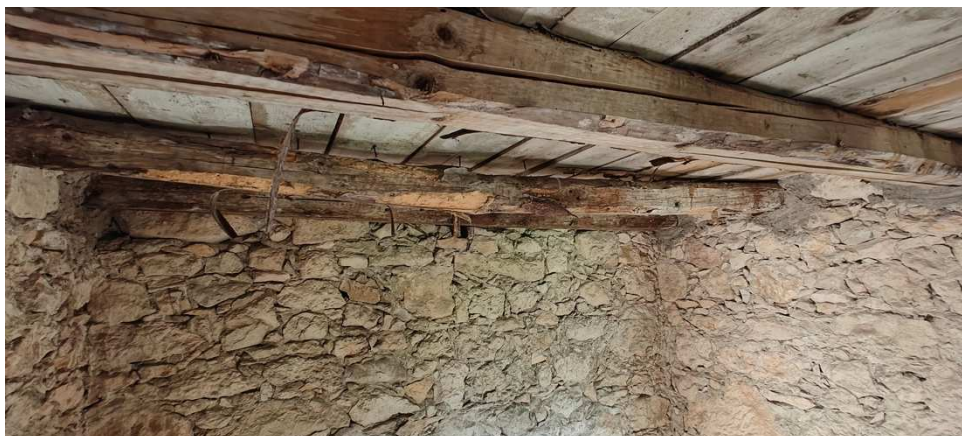
Le opere lignee interne (piani) denotano una realizzazione in economia, e una serie di modifiche ricevute nel tempo, tra cui è da annoverare la rimozione totale dell'ultimo solaio che probabilmente serviva l'originale macchinario dell'orologio. Fortunatamente non vi sono segni di marcescenza del tavolato e le teste delle travi sembrerebbero ancora in buono stato, ad eccezione di un trave nel terzo impalcato, il quale aggredito da funghi e tarli risulta in pessime condizioni, inflesso e in procinto di uscire dalle sedi di appoggio. (foto 13)

Foto 13 – terzo impalcato, trave lignea in evidente stato di sofferenza.

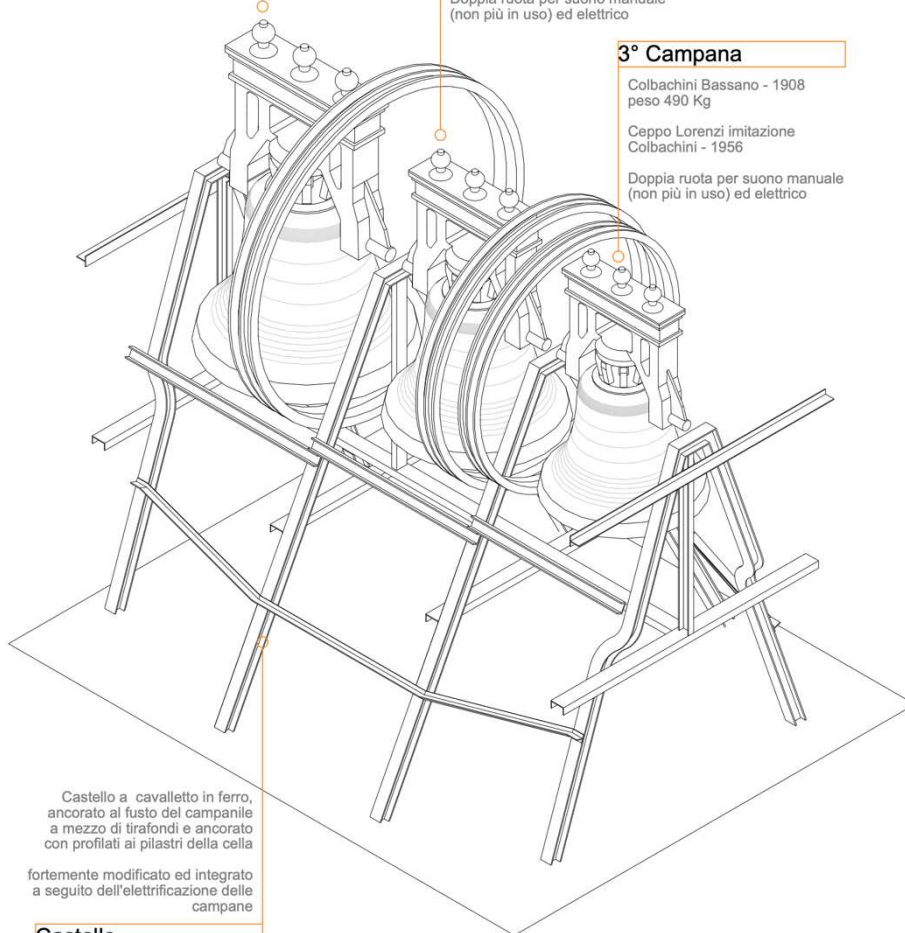
Castello a cavalletto in ferro,  
ancorato al fusto del campanile  
a mezzo di tirafondi e ancorato  
con profilati ai pilastri della cella

fortemente modificato ed integrato  
a seguito dell'elettificazione delle  
campane
