## RESTAURO CONSERVATIVO DELLA TORRE CAMPANARIA ADIACENTE LA CHIESA PARROCCHIALE DI SAN GIOVANNI BATTISTA IN TORRESELLE (VI)

### RELAZIONE TECNICA DI RESTAURO

TAV: **RE03**

LIVELLO DI PROGETTO: DEFINITIVO

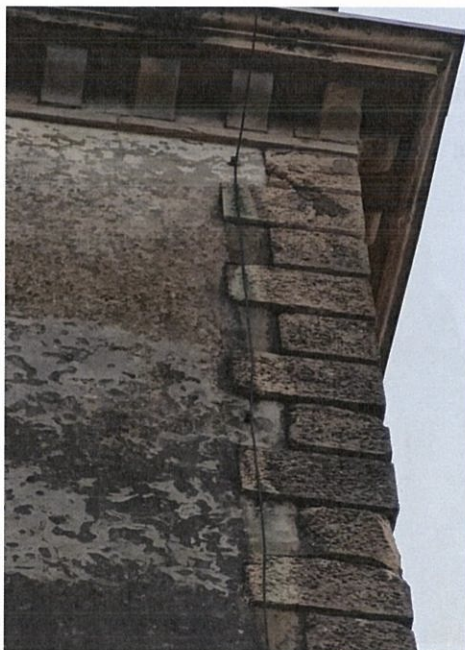
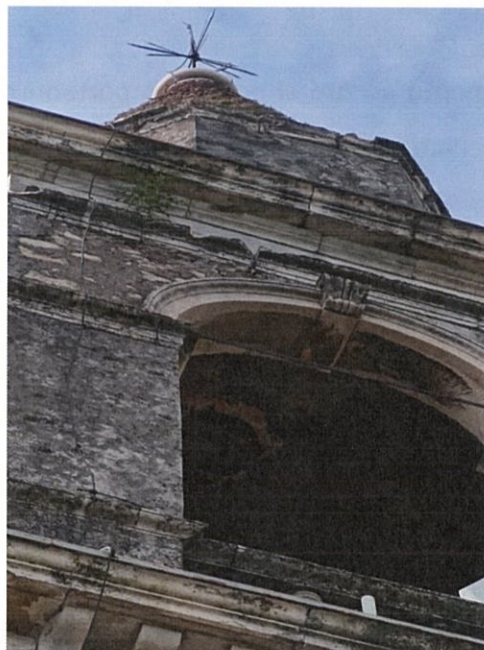
Il manufatto è caratterizzato da fenomeni generalizzati di degrado, attribuibili a diverse concause presenti, riconducibili a fattori sia naturali sia antropici. L'interazione con l'ambiente circostante e l'esposizione agli agenti atmosferici ed inquinanti hanno svolto un ruolo fondamentale nel

processo di degrado delle superfici, determinante anche la sua posizione esposta su un belvedere. Sugli intonaci del fusto, della cella campanaria e della lanterna si notano diffuse manifestazioni di degrado come alterazione cromatica, depositi superficiali, esfoliazioni, fessurazioni, distacchi, forti erosioni e degrado da biodeteriogeni. Le facciate nord ed est risultano particolarmente colpite da estese colonizzazioni di muschi, alghe e licheni, facilmente riconoscibili lungo il fusto del campanile e da una fiorente vegetazione infestante.

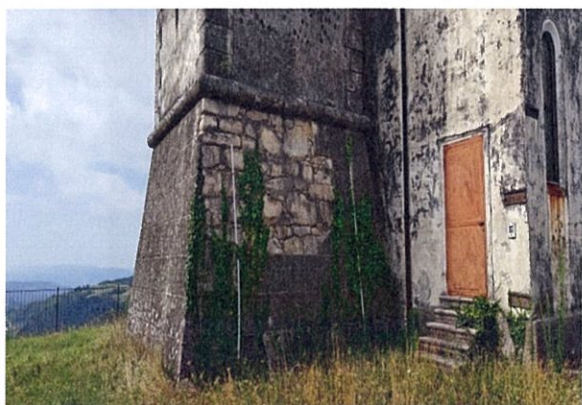
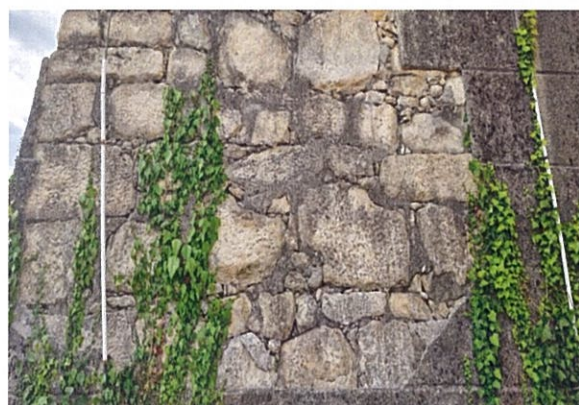
Sul basamento a nord si notano importanti cadute di porzioni di intonaco che mettono in luce l'apparecchiatura muraria sottostante in conci di pietra.

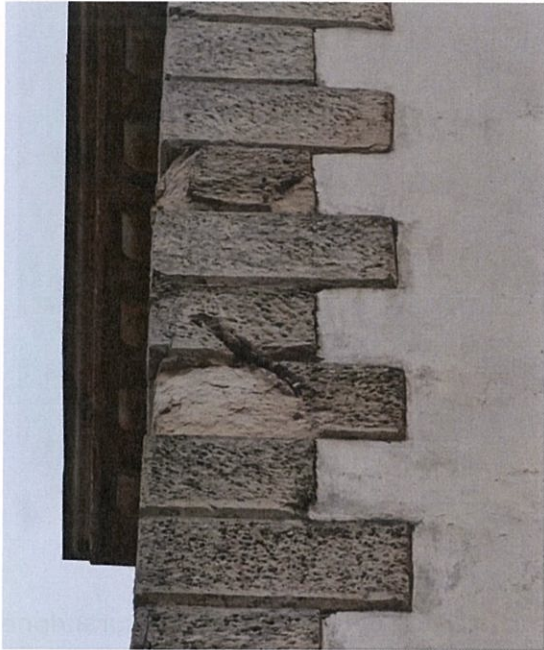
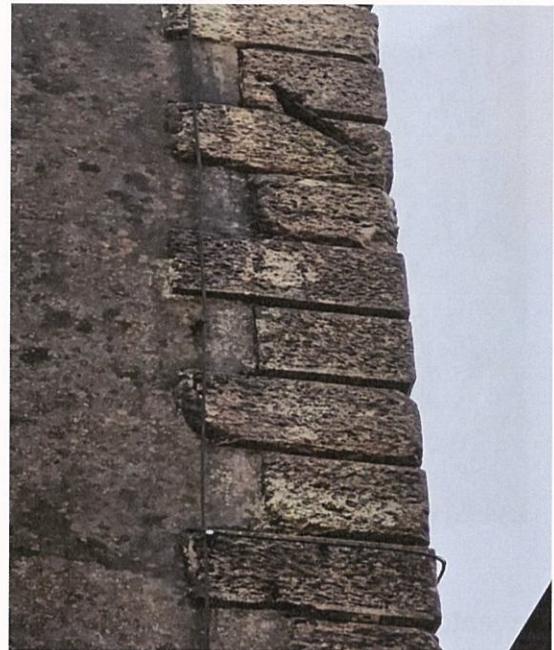
Gli elementi architettonici e decorativi costituenti l'apparato lapideo, presentano diversi fenomeni di degrado evidenti a livello macroscopico. Depositi biologici e croste nere nelle zone meno

esposte al fenomeno del dilavamento, erosione e disgregazione superficiale sulle parti più dilavate. Alcuni conci angolari del fusto presentano scagliature ed importanti lacune.

Sul fusto del campanile in corrispondenza delle pietre angolari e sulla cella campanaria in corrispondenza delle balastrate, dove l'apparato lapideo appare particolarmente compromesso, si rende necessaria la sostituzione di porzioni degli elementi lapidei per ricostituire l'integrità del manufatto.

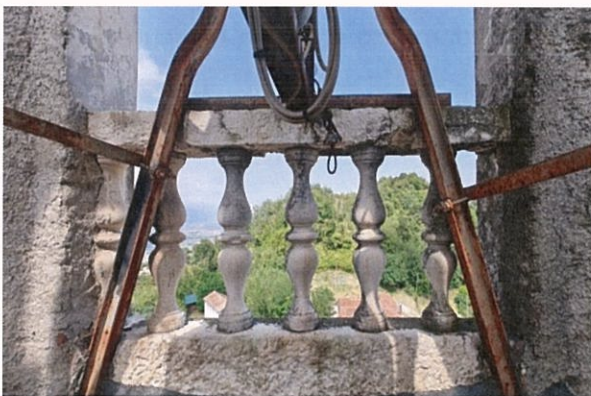
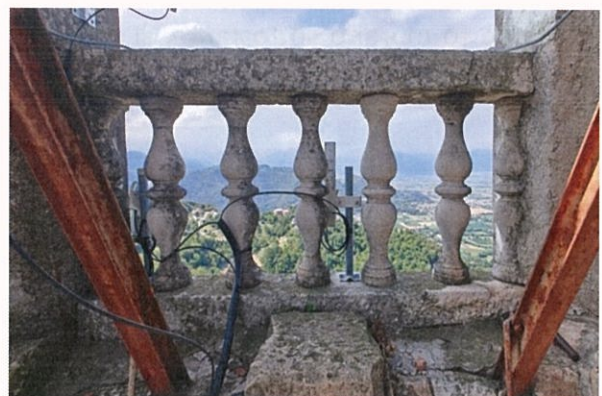
Le balaustre in corrispondenza della cella campanaria sono in pessimo stato di conservazione. Depositi più o meno coerenti nelle zone più protette; sul cordolo importanti scagliature, numerose fessurazioni e vistose fratture, anche passanti. Le modifiche fatte all'impianto campanario nel corso del tempo non hanno sicuramente contribuito alla situazione di degrado degli elementi lapidei.

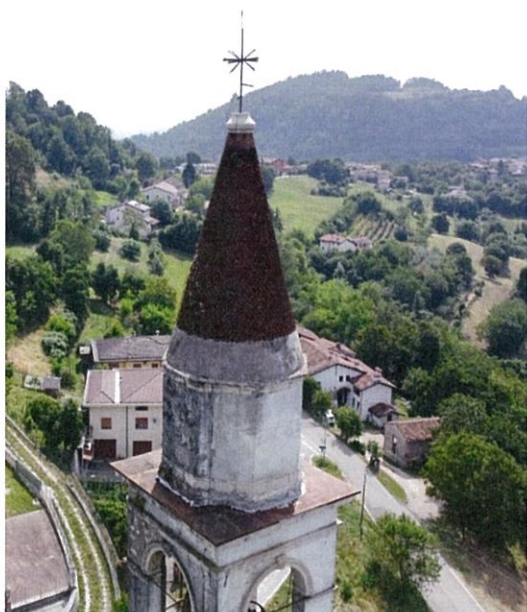
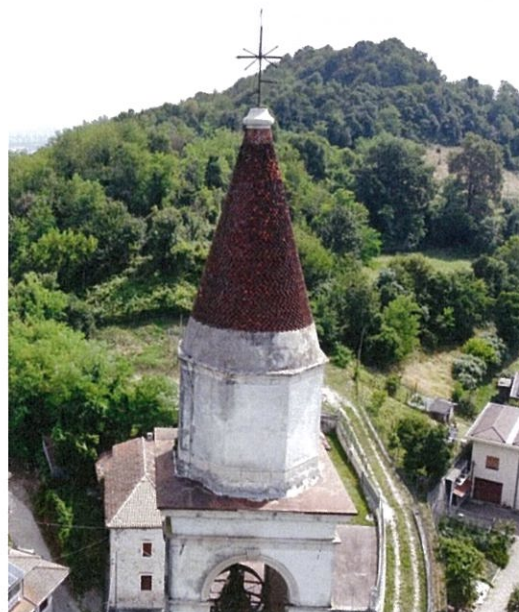
La cuspide in mattoni si presenta annerita e diversi laterizi presentano importanti scagliature. Le cavità che si sono generate con la perdita di materiale, rendono l'apparecchiatura muraria soggetta a depositi coerenti di varia natura che alimenta fenomeni come la decoesione, disgregazione e scagliatura, oltre a rendere la superficie favorevole alla proliferazione di deterioteni.

Per quanto riguarda l'apparecchiatura muraria della cuspide il consolidamento si effettua tramite applicazione a pennello fino a rifiuto di silicato di etile su superficie perfettamente asciutte.

Sulla cuspide la stilatura dei giunti di malta sarà realizzata con un impasto a base di calce aerea e sabbia di fiume con l'eventuale aggiunta di polvere di marmo o terre naturali, per raggiungere un impasto omogeneo, per colore e granulometria, a quello dei giunti di malta della muratura circostante. Per le parti in laterizio, se necessario, si dovrà intervenire con la tecnica del «scucicuci», cioè con la sostituzione dei mattoni degradati con altri simili per composizione, forma e colore a quelli originali.
