## RESTAURO CONSERVATIVO DELLA TORRE CAMPANARIA ADIACENTE LA CHIESA PARROCCHIALE DI SAN GIOVANNI BATTISTA IN TORRESELLE (VI)

### RELAZIONE TECNICA PER IL RESTAURO DELLE CAMPANE

TAV: **RE04**

**Oggetto: Relazione tecnica sulle campane della parrocchiale di Torreselle**

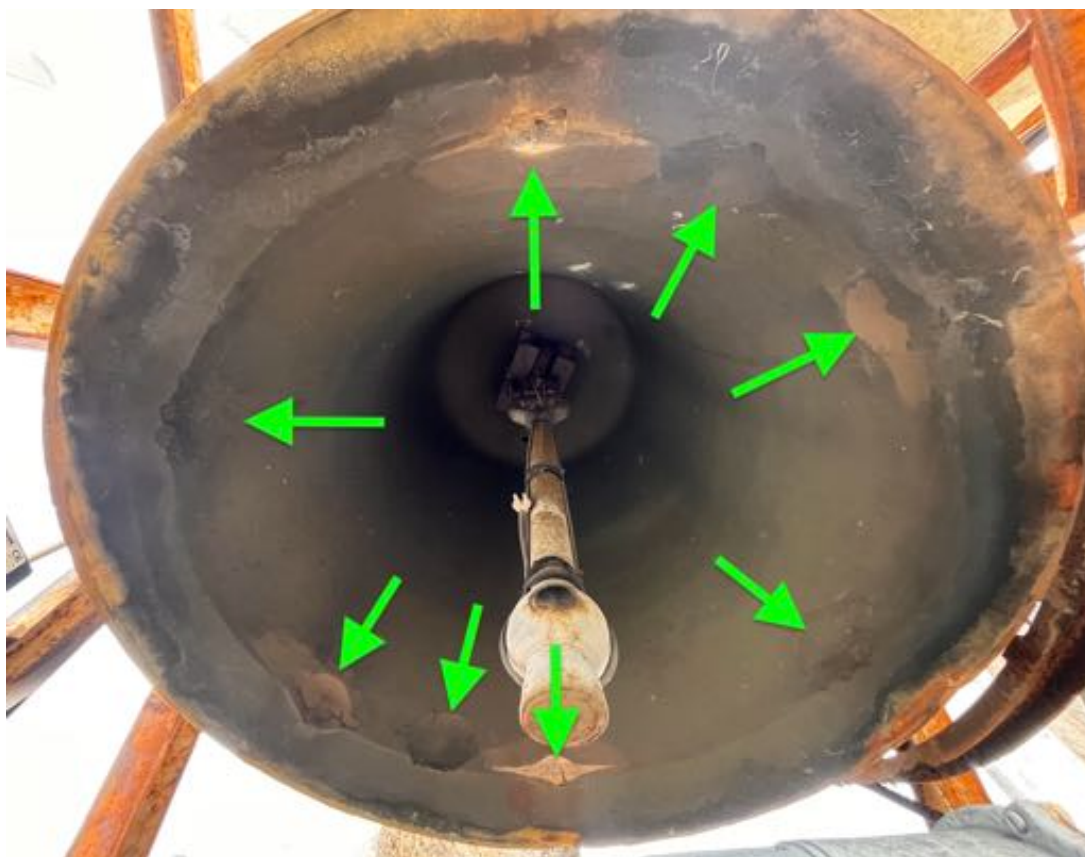
Sotto il profilo meccanico si notano delle usure fuori norma.

Tutte le campane sono già state girate 4 volte (!!), a dimostrazione che sono presenti delle usure troppo marcate.

*8 Punti di battuta ed anello di battuta particolarmente consumato*

In occasione dei restauri del campanile, e del progetto di smontaggio delle campane dalla cella campanaria, è consigliabile valutare l'opzione di ricondizionamento delle campane esistenti.

Si tratta di riparare e riportare i punti di battuta usurati, riportando le campane ad "usura zero". Vale la pena affrontare questo aspetto dato che le campane verrebbero smontate dalla cella campanaria, ed anche per la storicità ed il valore artistico che queste campane hanno, a dimostrazione di una tradizione fusoria vicentina, che qui dimostra, sotto il profilo artistico, una delle due massime e più interessanti espressioni.

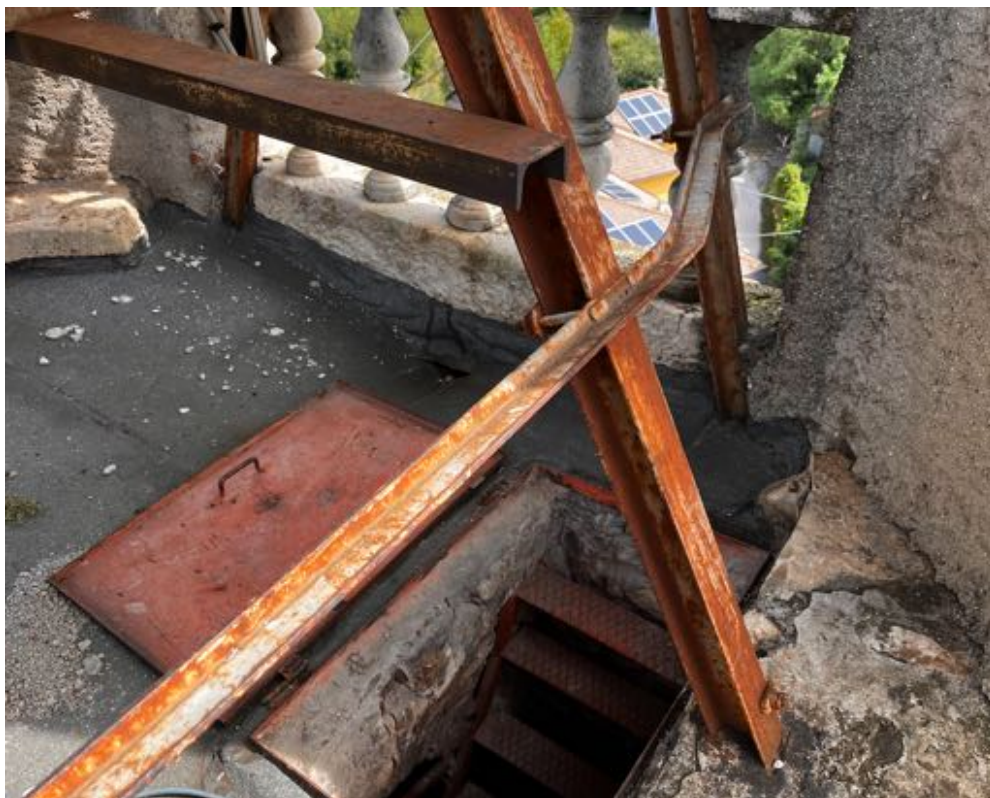
Si presenta completamente arrugginito, ed è ancorato alle murature del campanile alla base della cella campanaria con le basi completamente affogate nella soletta ed è collegato alle murature anche a vari livelli delle finestre.

Il telaio così installato non è da considerarsi di buona fattura dato che, oltre a trasmettere tutte le vibrazioni generate dal moto delle campane e dalla rotazione dei motori, ha una geometria che non permette lo scarico diretto delle spinte dinamiche, generando una serie di deformazioni della struttura che, di sezione non troppo generosa si deve necessariamente appoggiare a più livelli della cella campanaria, evidentemente portandone un danno.

I profili utilizzati sono piuttosto sottodimensionati rispetto alla dimensione delle campane, condizione che rende ancor peggiore la deformazione della struttura durante il movimento delle campane.

*Capriate del telaio conficcate nel pavimento sulle basi affogate nel cemento*

Non è però necessario creare allarmismo. Sicuramente in questa occasione, con un prossimo restauro del campanile, è assolutamente necessario sostituire il telaio di sostegno con uno nuovo ammortizzato ed indipendente dalle murature delle finestre. Necessariamente è obbligatorio installare le campane con una disposizione diversa, sempre all'interno del campanile, ma su due livelli, in modo da sfruttare l'abbondante spazio verso l'alto e potersi allontanare definitivamente dalle murature perimetrali. Questa disposizione permette la creazione anche di un nuovo vano per l'alloggiamento di nuove campane, e un piccolo "sonello" ovvero una campana di circa 60cm da utilizzare come richiamo prima delle messe, potrebbe essere dedicata proprio in ricordo dei restauri del campanile.

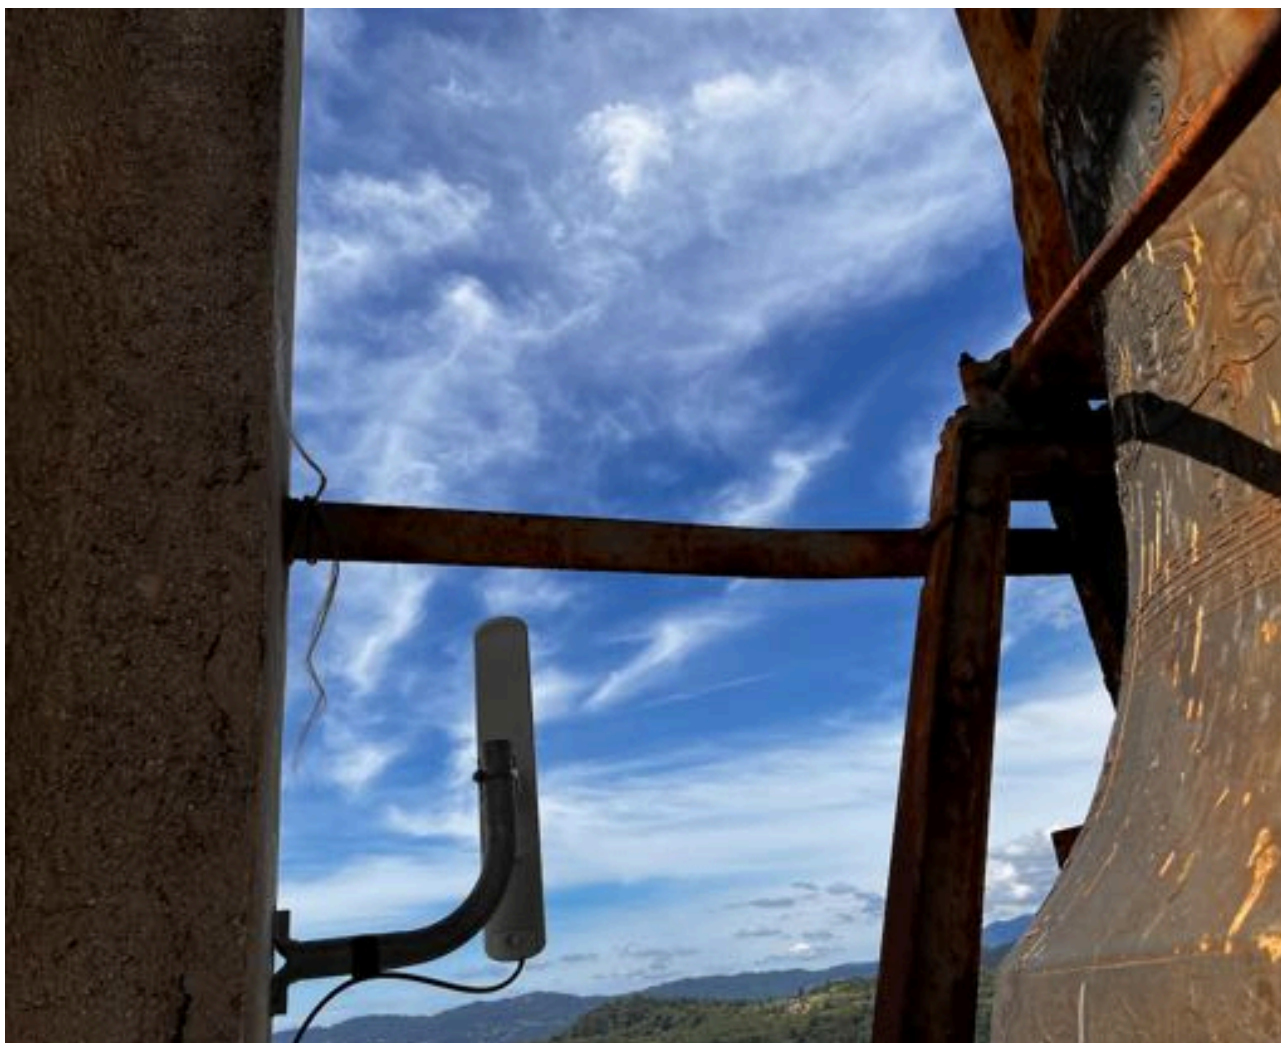
*Collegamento della struttura alle murature all'altezza delle finestre*

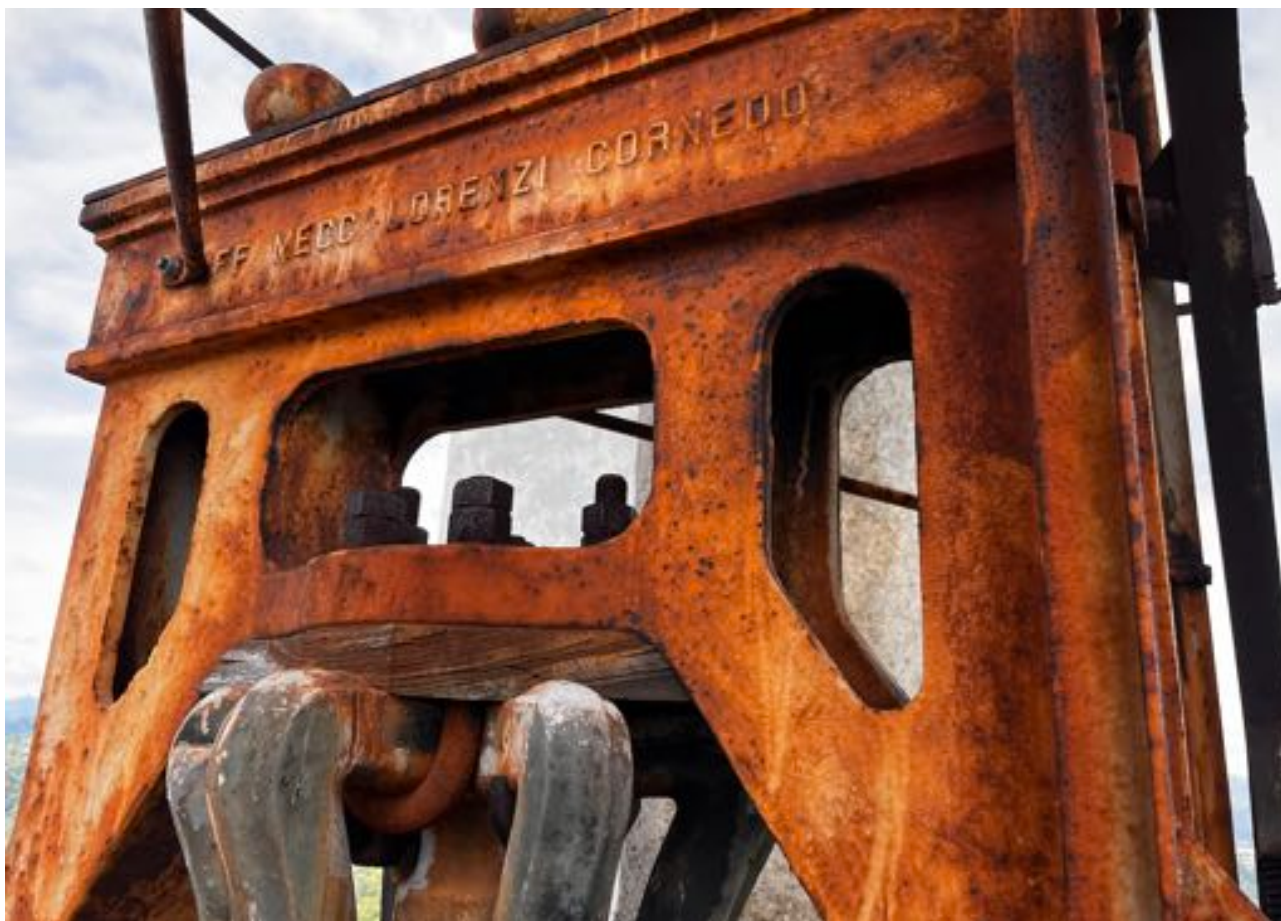
Sono in buone condizioni, si nota una presenza massiccia di ruggine ed una necessaria manutenzione da approntare ai contrappesi.

Si nota come tra il coperchio, le bocce ed il ceppo in ghisa ci siano vari punti di ruggine, che solitamente crea tensione e che le barre di acciaio, siano probabilmente in sofferenza e con ogni probabilità con un punto di corrosione importante.

*Ceppo in ghisa*

In questi casi, potendo lavorare i cepi in officina è bene disassemblarli completamente, sabbare ogni singolo elemento, verniciarli a polvere e sostituire le barre che tengono le bocce ed il coperchio del contrappeso, in modo che tutta la meccanica sia effettivamente controllata e che, soprattutto sia ben sicura nel tempo oltre che verniciata con ampi margini per una adeguata protezione nel tempo.

In questa occasione si prevede di effettuare degli esami specifici sull'integrità generale dei ceppi ed una verifica accurata sui perni di rotazione tramite esami dei materiali.

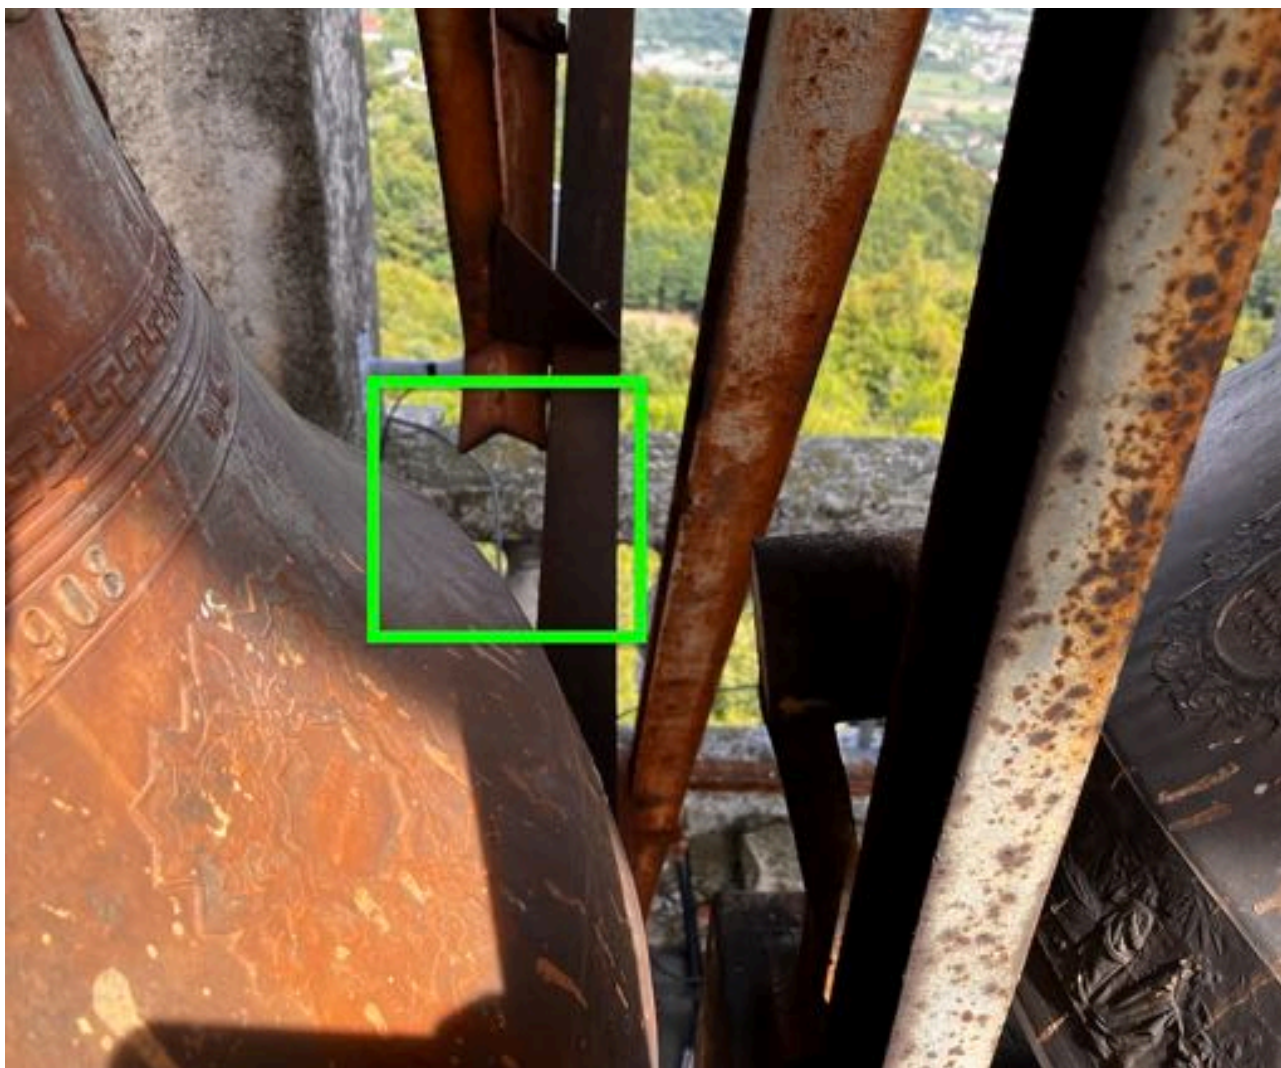
Sono realizzate in ferro di modello artigianale. Si presentano particolarmente logore, e di geometrie troppo ridotte il che significa un particolare sforzo dei motori.

*Ruote a sfioro della campana di dimensioni troppo piccole che son dovute anche essere tagliate*

E' curioso come siano state adattate alle ruote originali del suono manuale. In questa occasione è certamente opportuno vengano sostituite con delle nuove, perfettamente centrate e di adeguate dimensioni, che possano essere effettivamente funzionali all'installazione.

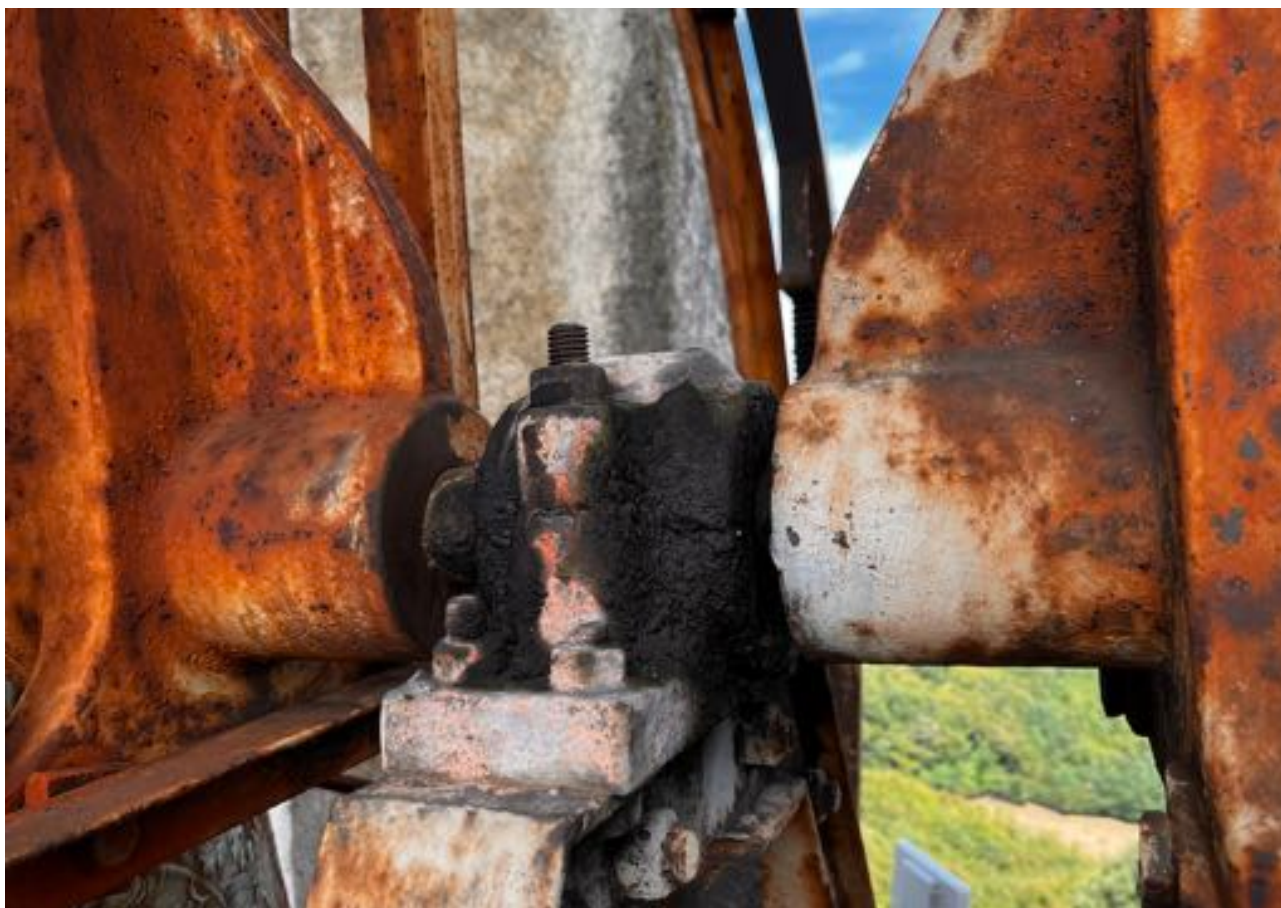
*Supporto in ghisa*

E' buona norma, in caso di un rinnovo di una struttura, prevedere la sostituzione di supporti e cuscinetti a sfere essendo materiale a consumo in genere particolarmente stressato e direttamente responsabile del collegamento delle campane al telaio.

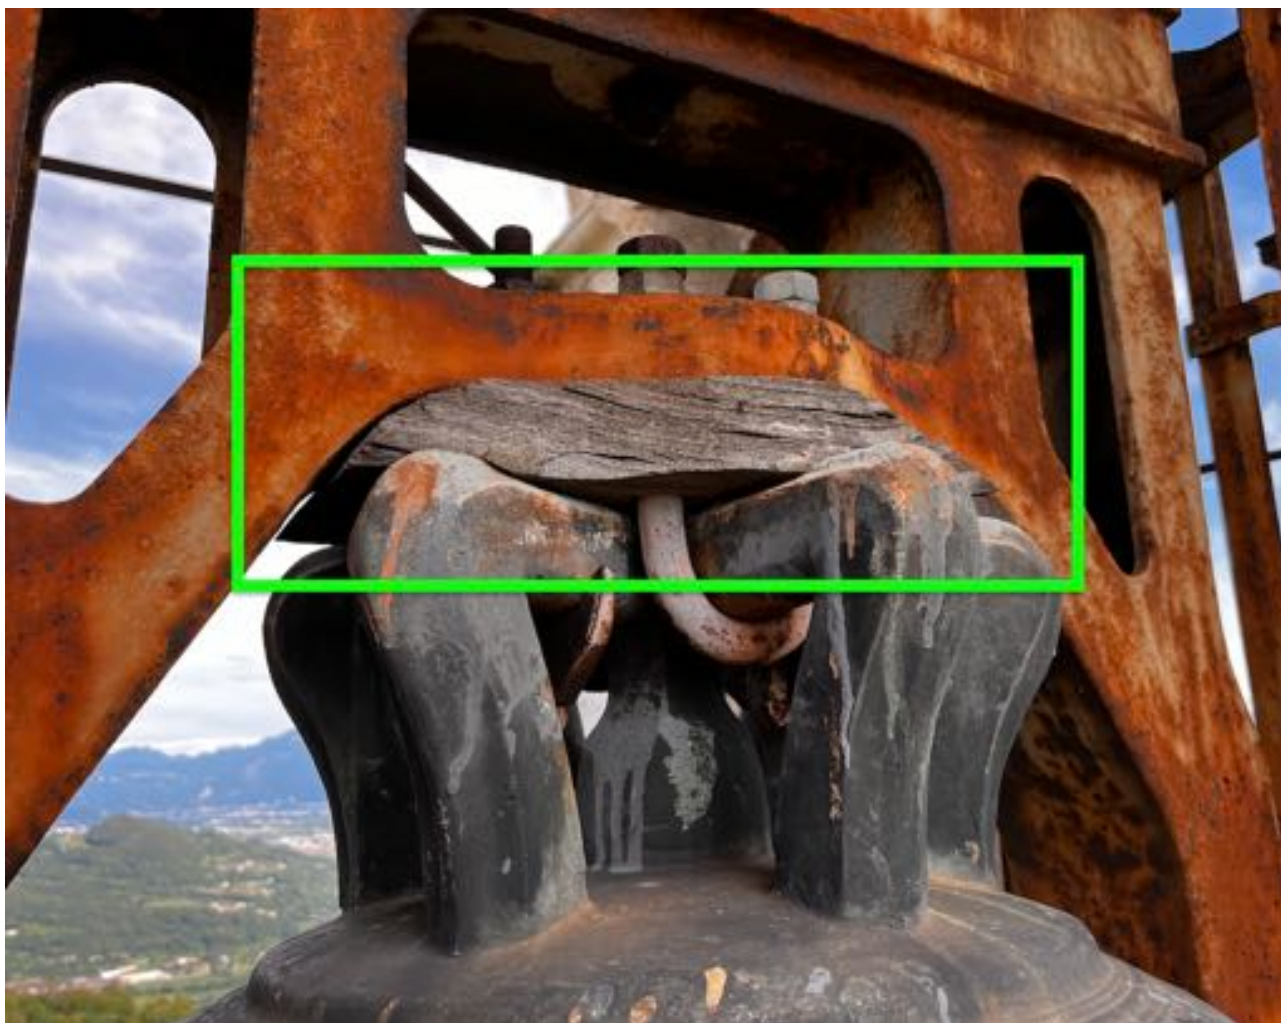
Tutti e tre gli isolatori non sono in buone condizioni e smontando le campane dal campanile è opportuno vengano sostituiti.

*Posizione dell'isolatore*

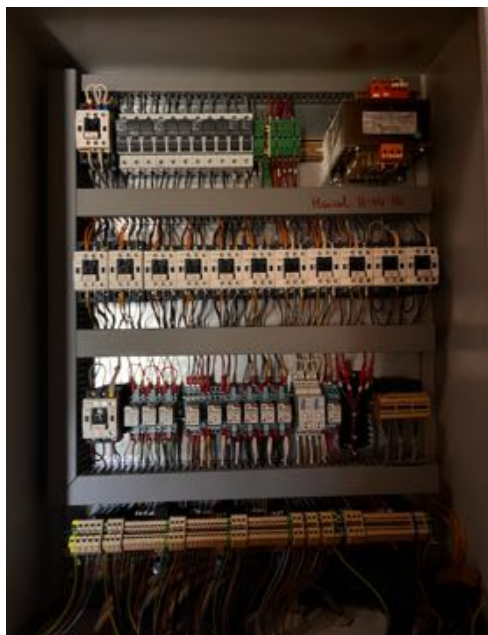
L'attuale impianto elettrico è di tipo elettromeccanico, realizzato da componenti di varie epoche, le più vecchie di circa 50 anni fa.

Si tratta di una tecnologia che ha avuto una vasta applicazione da che si sono iniziate ad automatizzare le campane, ma è sorpassata e di fatto risulta dannosa.

Si intuisce come questo tipo di tecnologia provochi numerosi shock meccanici che si traducono in continue usure. E', per fare un esempio, l'equivalente di possedere un'auto senza frizione.

*Quadro elettro-meccanico*

Per questi motivi proponiamo il Ns sistema di movimentazione delle campane di tipo intelligente a **“Feedback”** o **“controllo diretto assistito”**.

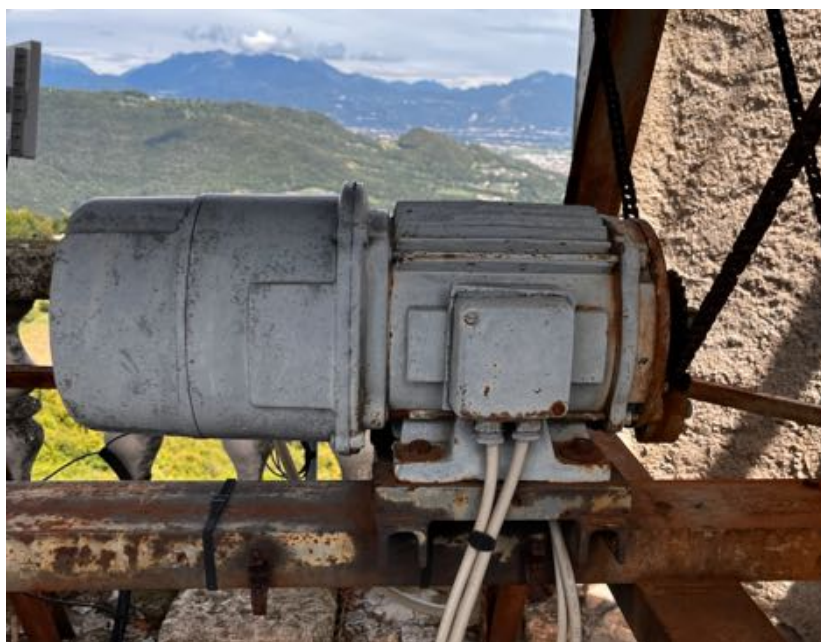
Gli attuali motori sono particolarmente vetusti, tra i componenti più vecchi della attuale installazione, realizzato negli anni '70 circa. E' buona norma considerare la loro sostituzione con degli nuovi adatti, mossi da un impianto che altrettanto metta in movimento le campane in modo dolce e delicato.

I motori attuali sono stati riparati più volte e non sono in buone condizioni.

*Motore installato in cella campanaria*

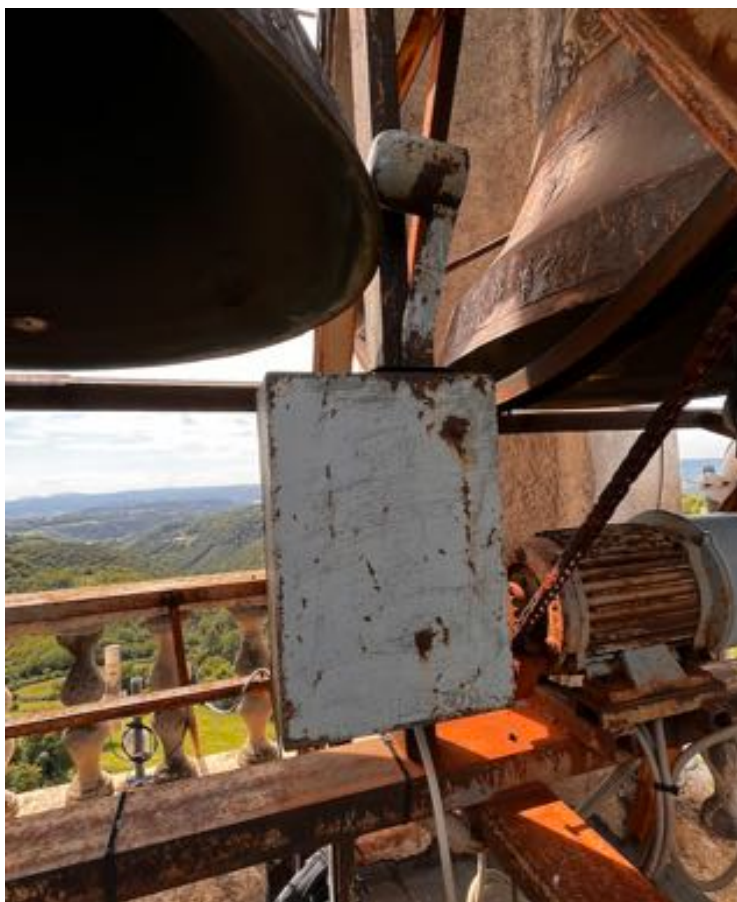
Uno è stato sostituito, con uno di modello ancora in produzione e quindi eventualmente riparabile. 2 sono figli della prima elettrificazione degli anni '70 ed è necessario vengano sostituiti.

*Martello battitore*

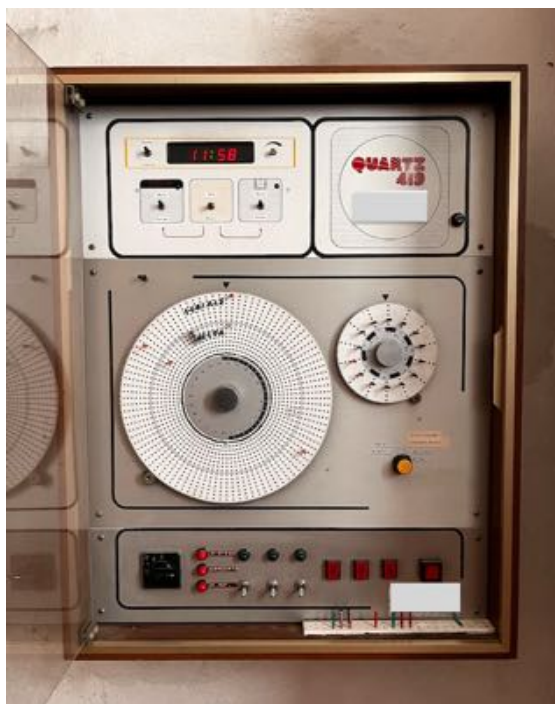
Il programmatore in sagrestia è ancora di tipo a “piolini”, è altrettanto elettromeccanico ed è fuori produzione da 30 anni. E' difficile reperire pezzi di ricambio che in ogni caso non sono più nuovi ma sempre usati e provenienti da altri programmatori dismessi.

*Programmatore in sagrestia*

E' altrettanto opportuno prevederne la sostituzione o comunque essere consapevoli che non è possibile aspettarsi ancora grandi prestazioni in termini di affidabilità.

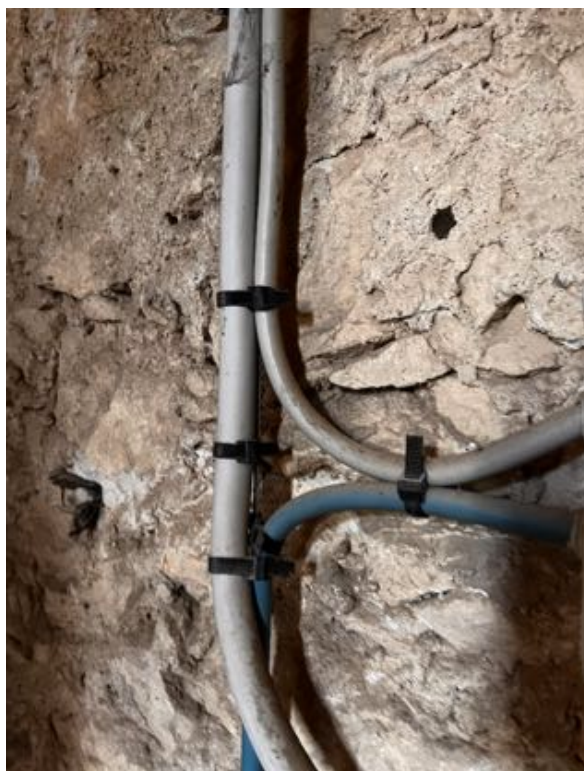
Entrambi i cavi installati sono stati rinnovati una decina di anni fa e, ragionevolmente, non dovrebbero avere problemi.

*Linea elettrica campane*

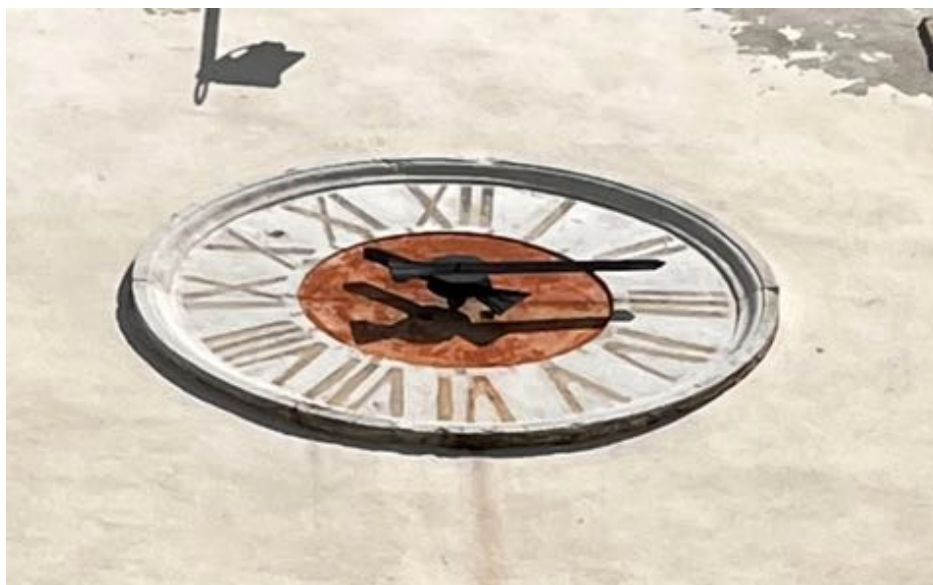
E' presente un orologio da torre classico, con due lancette per l'indicazione di ore e minuti. Una è spezzata e pertanto è necessario smontarle dall'esterno per sostituirle. Questa operazione risulta particolarmente comoda ed agevole con la presenza di un ponteggio, potendo quindi anche permettere un agevole e pratico restauro del quadrante senza intralci. Contestualmente è opportuno sostituire anche le “minutarie” ovvero il sistema di ingranaggi e di alberi concentrici che collega le lancette al servomotore dell'orologio posizionato all'interno del campanile.

*Lancette danneggiate*

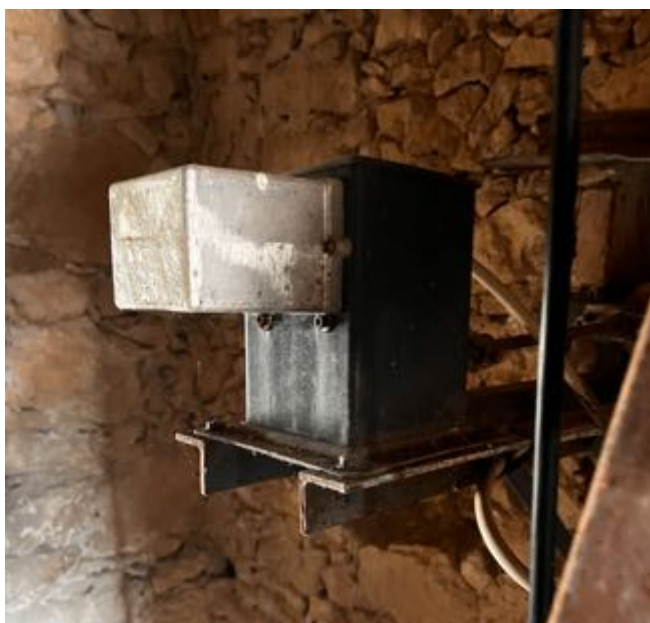
Risulta funzionante, anch'esso di installazione piuttosto vecchia e con l'occasione dei restauri del campanile si consiglia la sua sostituzione dato che, non esiste più la ditta che lo produceva e con esso la necessaria ricambistica.

*Servomotore orologio da torre*
