RESTAURO CONSERVATIVO DELLA TORRE CAMPANARIA  
ADIACENTE LA CHIESA PARROCCHIALE DI SAN GIOVANNI BATTISTA IN TORRESELLE (VI)

RILIEVO METRICO E DI DEGRADO DELLA FACCIATA SUD

TAV: 3    SCALA: 1:50    LIVELLO DI PROGETTO: DEFINITIVO

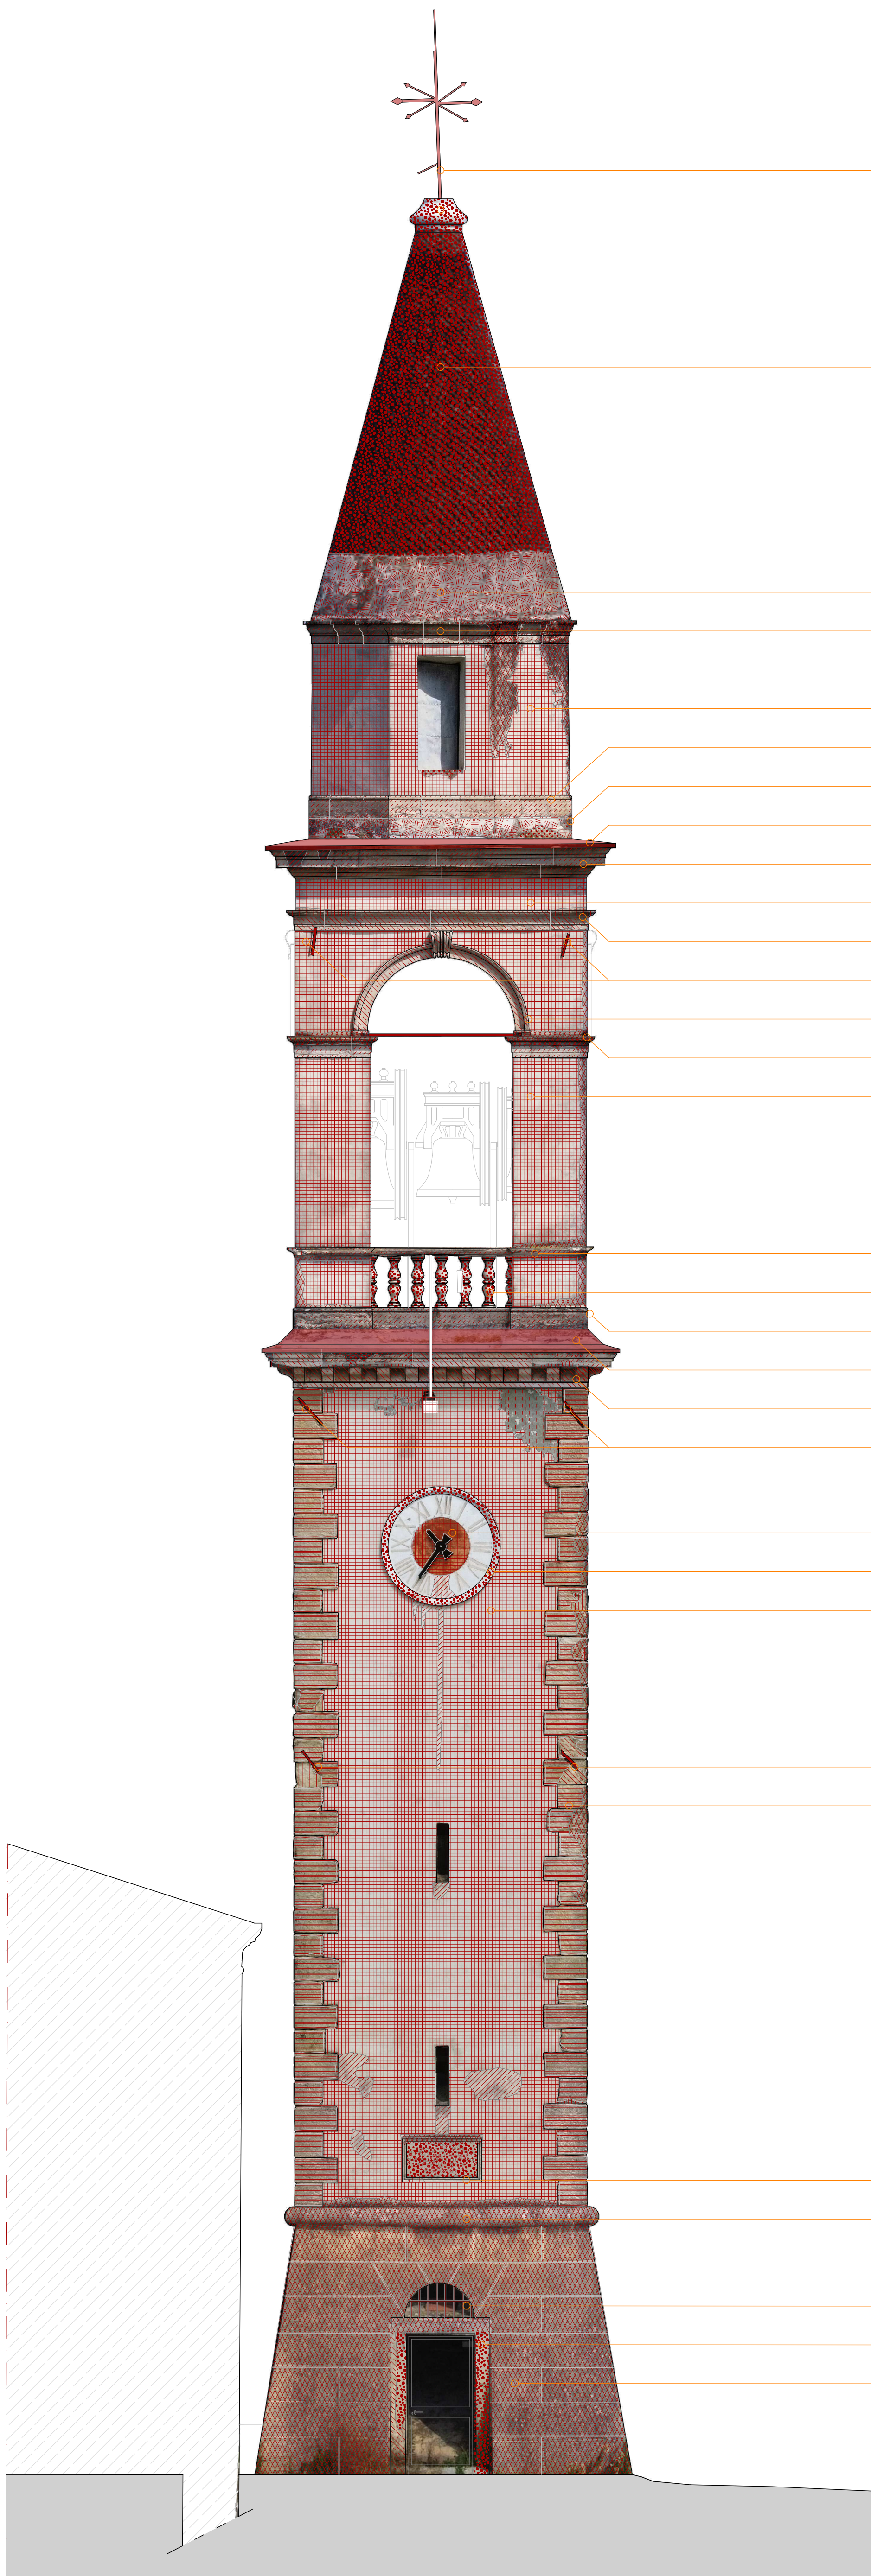
Prospetto Sud - Rilievo Materico e degradi scala 1.50

| Materilali | Stato conservativo | Patologie | Cause | Schede Progettuali |
|---|---|---|---|---|
| D | Buono | 25 | 3 | Scheda G4 |
| A | Buono | 21 | 3 7 | Scheda G3 |
| C | Discreto/sufficiente | 15 17 21 | 1 3 6 7 | Scheda G2 |
| B | Mediocre/carente | 12 18 | 1 3 6 7 | Scheda G1 |
| A | Cattivo/pessimo | 6 15 18 | 1 3 6 7 | Scheda F4 |
| C | Discreto/sufficiente | 1 18 | 3 5 12 | Scheda F3 |
| A | Mediocre/carente | 6 | 1 3 6 7 | Scheda F2 |
| C | Mediocre/carente | 12 9 17 | 2 3 6 | Scheda F1 |
| D | Discreto/sufficiente | 25 | 3 7 | Scheda E4 |
| A | Mediocre/carente | 4 6 | 1 3 6 7 | Scheda E3 |
| C | Discreto/sufficiente | 1 | 3 5 12 | Scheda E2 |
| A | Discreto/sufficiente | 6 4 15 | 1 3 6 7 | Scheda E1 |
| D | Buono | 25 | 6 7 12 | Scheda D4 |
| A | Discreto/sufficiente | 6 18 | 1 3 6 7 | Scheda D3 |
| A | Discreto/sufficiente | 6 18 | 1 3 6 7 | Scheda D2 |
| C | Discreto/sufficiente | 1 18 | 3 5 12 | Scheda D1 |
| A | Cattivo/pessimo | 6 13 15 18 | 1 3 6 7 | Scheda C5 |
| A | Buono | 4 21 | 3 6 | Scheda C4 |
| A | Mediocre/carente | 6 | 1 3 6 7 | Scheda C3 |
| D | Discreto/sufficiente | 25 | 3 7 | Scheda C2 |
| A | Mediocre/carente | 4 6 15 | 1 3 7 7 | Scheda C1 |
| D | Buono | 25 | 6 7 12 | Scheda B2 |
| C | Discreto/sufficiente | 1 16 | 6 5 | Scheda B6 |
| A | Discreto/sufficiente | 21 16 17 | 6 7 | Scheda B5 |
| C | Buono | 1 9 16 | 3 5 12 | Scheda B4 |
| D | Buono | 25 | 6 7 | Scheda B3 |
| A | Mediocre/carente | 7 15 24 | 3 5 18 12 | Scheda B2 |
| A | Buono | 21 15 18 | 3 6 7 | Scheda B1 |
| A | Buono | 18 | 9 12 | Scheda A4 |
| D | Buono | 25 | 6 7 | Scheda A3 |
| A | Mediocre/carente | 6 18 21 | 1 4 6 9 | Scheda A2 |
| C | Mediocre/carente | 18 1 | 4 6 9 | Scheda A1 |
