RESTAURO CONSERVATIVO DELLA TORRE CAMPANARIA  
ADIACENTE LA CHIESA PARROCCHIALE DI SAN GIOVANNI BATTISTA IN TORRESSELLE (VI)

RILIEVO METRICO E DI DEGRADO DELLA FACCIATA EST

TAV: 4 SCALA: 1:50 LIVELLO DI PROGETTO: DEFINITIVO

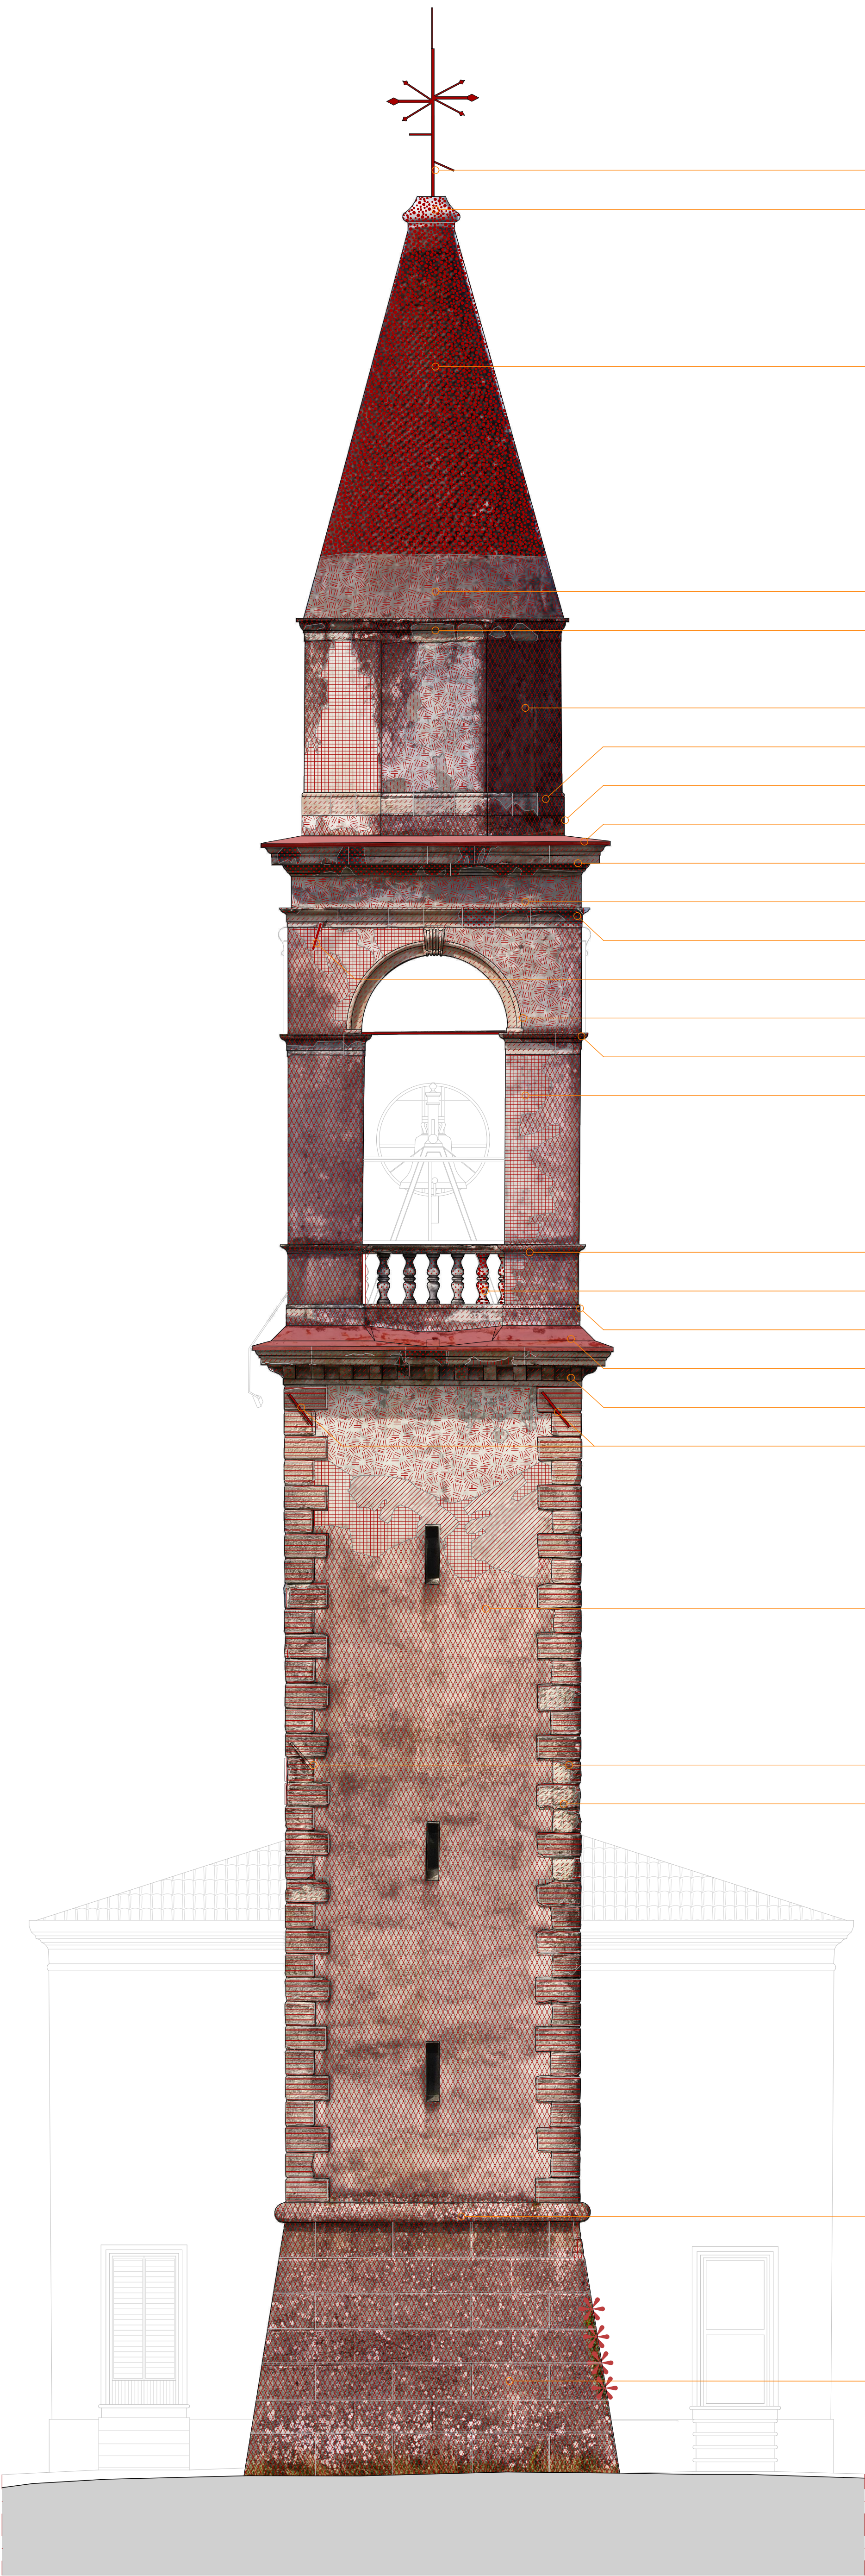
Prospetto Est - Rilievo Materico e degradi scala 1.50

| Materilali | Stato conservativo | Patologie | Cause | Schede Progettuali |
|---|---|---|---|---|
| D | Buono | 25 | 3 | Scheda G4 |
| A | Buono | 21 | 3 7 | Scheda G3 |
| C | Discreto/sufficiente | 15 17 21 | 1 3 6 7 | Scheda G2 |
| B | Mediocre/carente | 12 18 | 1 3 6 7 | Scheda G1 |
| A | Cattivo/pessimo | 6 15 18 | 1 3 6 7 | Scheda F4 |
| C | Discreto/sufficiente | 1 9 12 18 | 3 5 12 | Scheda F3 |
| A | Mediocre/carente | 6 18 | 1 3 6 7 | Scheda F2 |
| C | Mediocre/carente | 12 9 17 | 2 3 6 | Scheda F1 |
| D | Discreto/sufficiente | 25 | 3 7 | Scheda E4 |
| A | Mediocre/carente | 4 6 15 | 1 3 6 7 | Scheda E3 |
| C | Discreto/sufficiente | 12 18 | 3 5 12 | Scheda E2 |
| A | Discreto/sufficiente | 6 4 15 | 1 3 6 7 | Scheda E1 |
| D | Buono | 25 | 6 7 12 | Scheda D4 |
| A | Discreto/sufficiente | 6 18 | 1 3 6 7 | Scheda D3 |
| A | Discreto/sufficiente | 6 18 | 1 3 6 7 | Scheda D2 |
| C | Discreto/sufficiente | 1 12 18 | 3 5 12 | Scheda D1 |
| A | Cattivo/pessimo | 6 13 15 18 | 1 3 6 7 | Scheda C5 |
| A | Buono | 4 21 | 3 6 | Scheda C4 |
| A | Mediocre/carente | 6 18 | 1 3 6 7 | Scheda C3 |
| D | Discreto/sufficiente | 25 | 3 7 | Scheda C2 |
| A | Cattivo/pessimo | 4 6 15 | 1 3 7 7 | Scheda C1 |
| D | Buono | 25 | 6 7 12 | Scheda B2 |
| C | Buono | 1 12 18 | 3 5 12 | Scheda B4 |
| D | Buono | 25 | 6 7 | Scheda B3 |
| A | Mediocre/carente | 7 15 24 | 3 5 18 12 | Scheda B2 |
| A | Buono | 18 | 9 12 | Scheda A4 |
| C | Mediocre/carente | 18 1 15 22 | 4 6 9 | Scheda A1 |
