COMUNE DI ISOLA VICENTINA - VICENZA

**RESTAURO CONSERVATIVO DELLA TORRE CAMPANARIA  
ADIACENTE LA CHIESA PARROCCHIALE DI SAN GIOVANNI BATTISTA IN TORRESSELLE (VI)**

RILIEVO METRICO E DI DEGRADO DELLA FACCIATA OVEST

TAV: 6 SCALA: 1:50 LIVELLO DI PROGETTO: DEFINITIVO

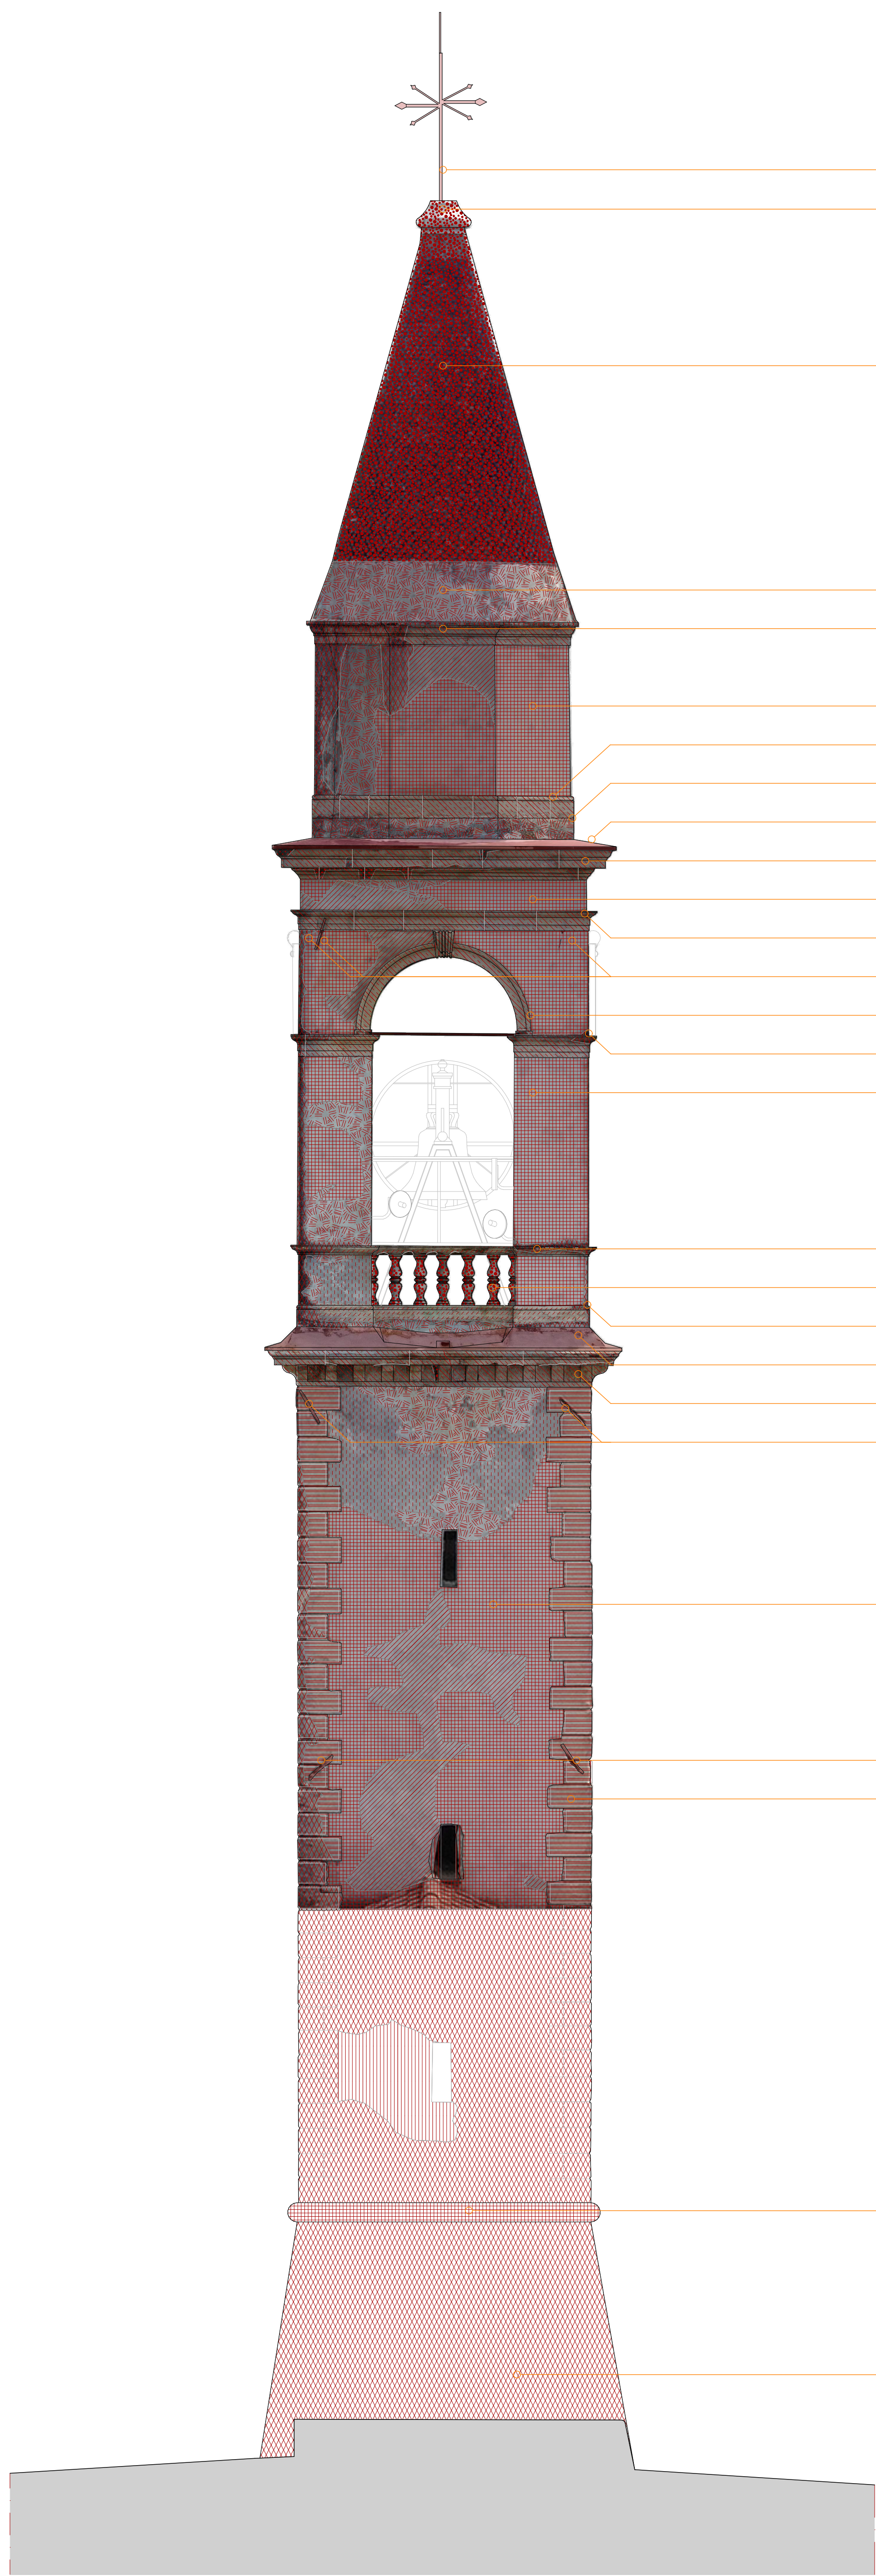
Prospetto Ovest - Rilievo Materico e degradi scala 1.50

| Materilali | Stato conservativo | Patologie | Cause | Schede Progettuali | |
|---|---|---|---|---|---|
| D | Buono | 25 | 3 | Scheda G4 | Cat. G |
| A | Buono | 21 | 3 7 | Scheda G3 | |
| C | Mediocre/carente | 15 17 21 22 | 1 3 6 7 | Scheda G2 | Cat. F |
| B | Mediocre/carente | 12 18 | 1 3 6 7 | Scheda G1 | |
| A | Mediocre/carente | 6 15 18 | 1 3 6 7 | Scheda F4 | Cat. E |
| C | Mediocre/carente | 1 9 12 18 | 3 5 12 | Scheda F3 | |
| A | Mediocre/carente | 6 18 | 1 3 6 7 | Scheda F2 | Cat. D |
| C | Mediocre/carente | 12 9 17 | 2 3 6 | Scheda F1 | |
| D | Buono | 25 | 3 7 | Scheda E4 | Cat. C |
| A | Discreto/sufficiente | 4 6 15 | 1 3 6 7 | Scheda E3 | |
| C | Discreto/sufficiente | 1 12 16 | 3 5 12 | Scheda E2 | Cat. B |
| A | Discreto/sufficiente | 4 6 | 1 3 6 7 | Scheda E1 | |
| D | Buono | 25 | 6 7 12 | Scheda D4 | Cat. A |
| A | Mediocre/carente | 6 15 18 | 1 3 6 7 | Scheda D3 | |
| A | Discreto/sufficiente | 6 18 | 1 3 6 7 | Scheda D2 | |
| C | Mediocre/carente | 1 9 12 18 | 3 5 12 | Scheda D1 | |
| A | Cattivo/pessimo | 6 13 15 18 | 1 3 6 7 | Scheda C5 | |
| A | Buono | 4 21 | 3 6 | Scheda C4 | |
| A | Mediocre/carente | 6 18 | 1 3 6 7 | Scheda C3 | |
| D | Discreto/sufficiente | 25 | 3 7 | Scheda C2 | |
| A | Mediocre/carente | 6 15 4 | 1 3 7 7 | Scheda C1 | |
| D | Buono | 25 | 6 7 12 | Scheda B2 | |
| C | Cattivo/pessimo | 1 9 12 18 | 3 5 12 | Scheda B4 | |
| D | Buono | 25 | 6 7 | Scheda B3 | |
| A | Mediocre/carente | 7 15 18 24 | 3 5 18 12 | Scheda B2 | |
| A | Buono | 18 | 9 12 | Scheda A4 | |
| C | Mediocre/carente | 18 | 4 6 9 | Scheda A1 | |
