**RESTAURO CONSERVATIVO DELLA TORRE CAMPANARIA**  
ADIACENTE LA CHIESA PARROCCHIALE DI SAN GIOVANNI BATTISTA IN TORRESELLE (VI)

SEZIONE AA E BB E RILIEVO CRITICO DEGLI ELEMENTI

TAV. 7 SCALA: 1:50 LIVELLO DI PROGETTO: DEFINITIVO

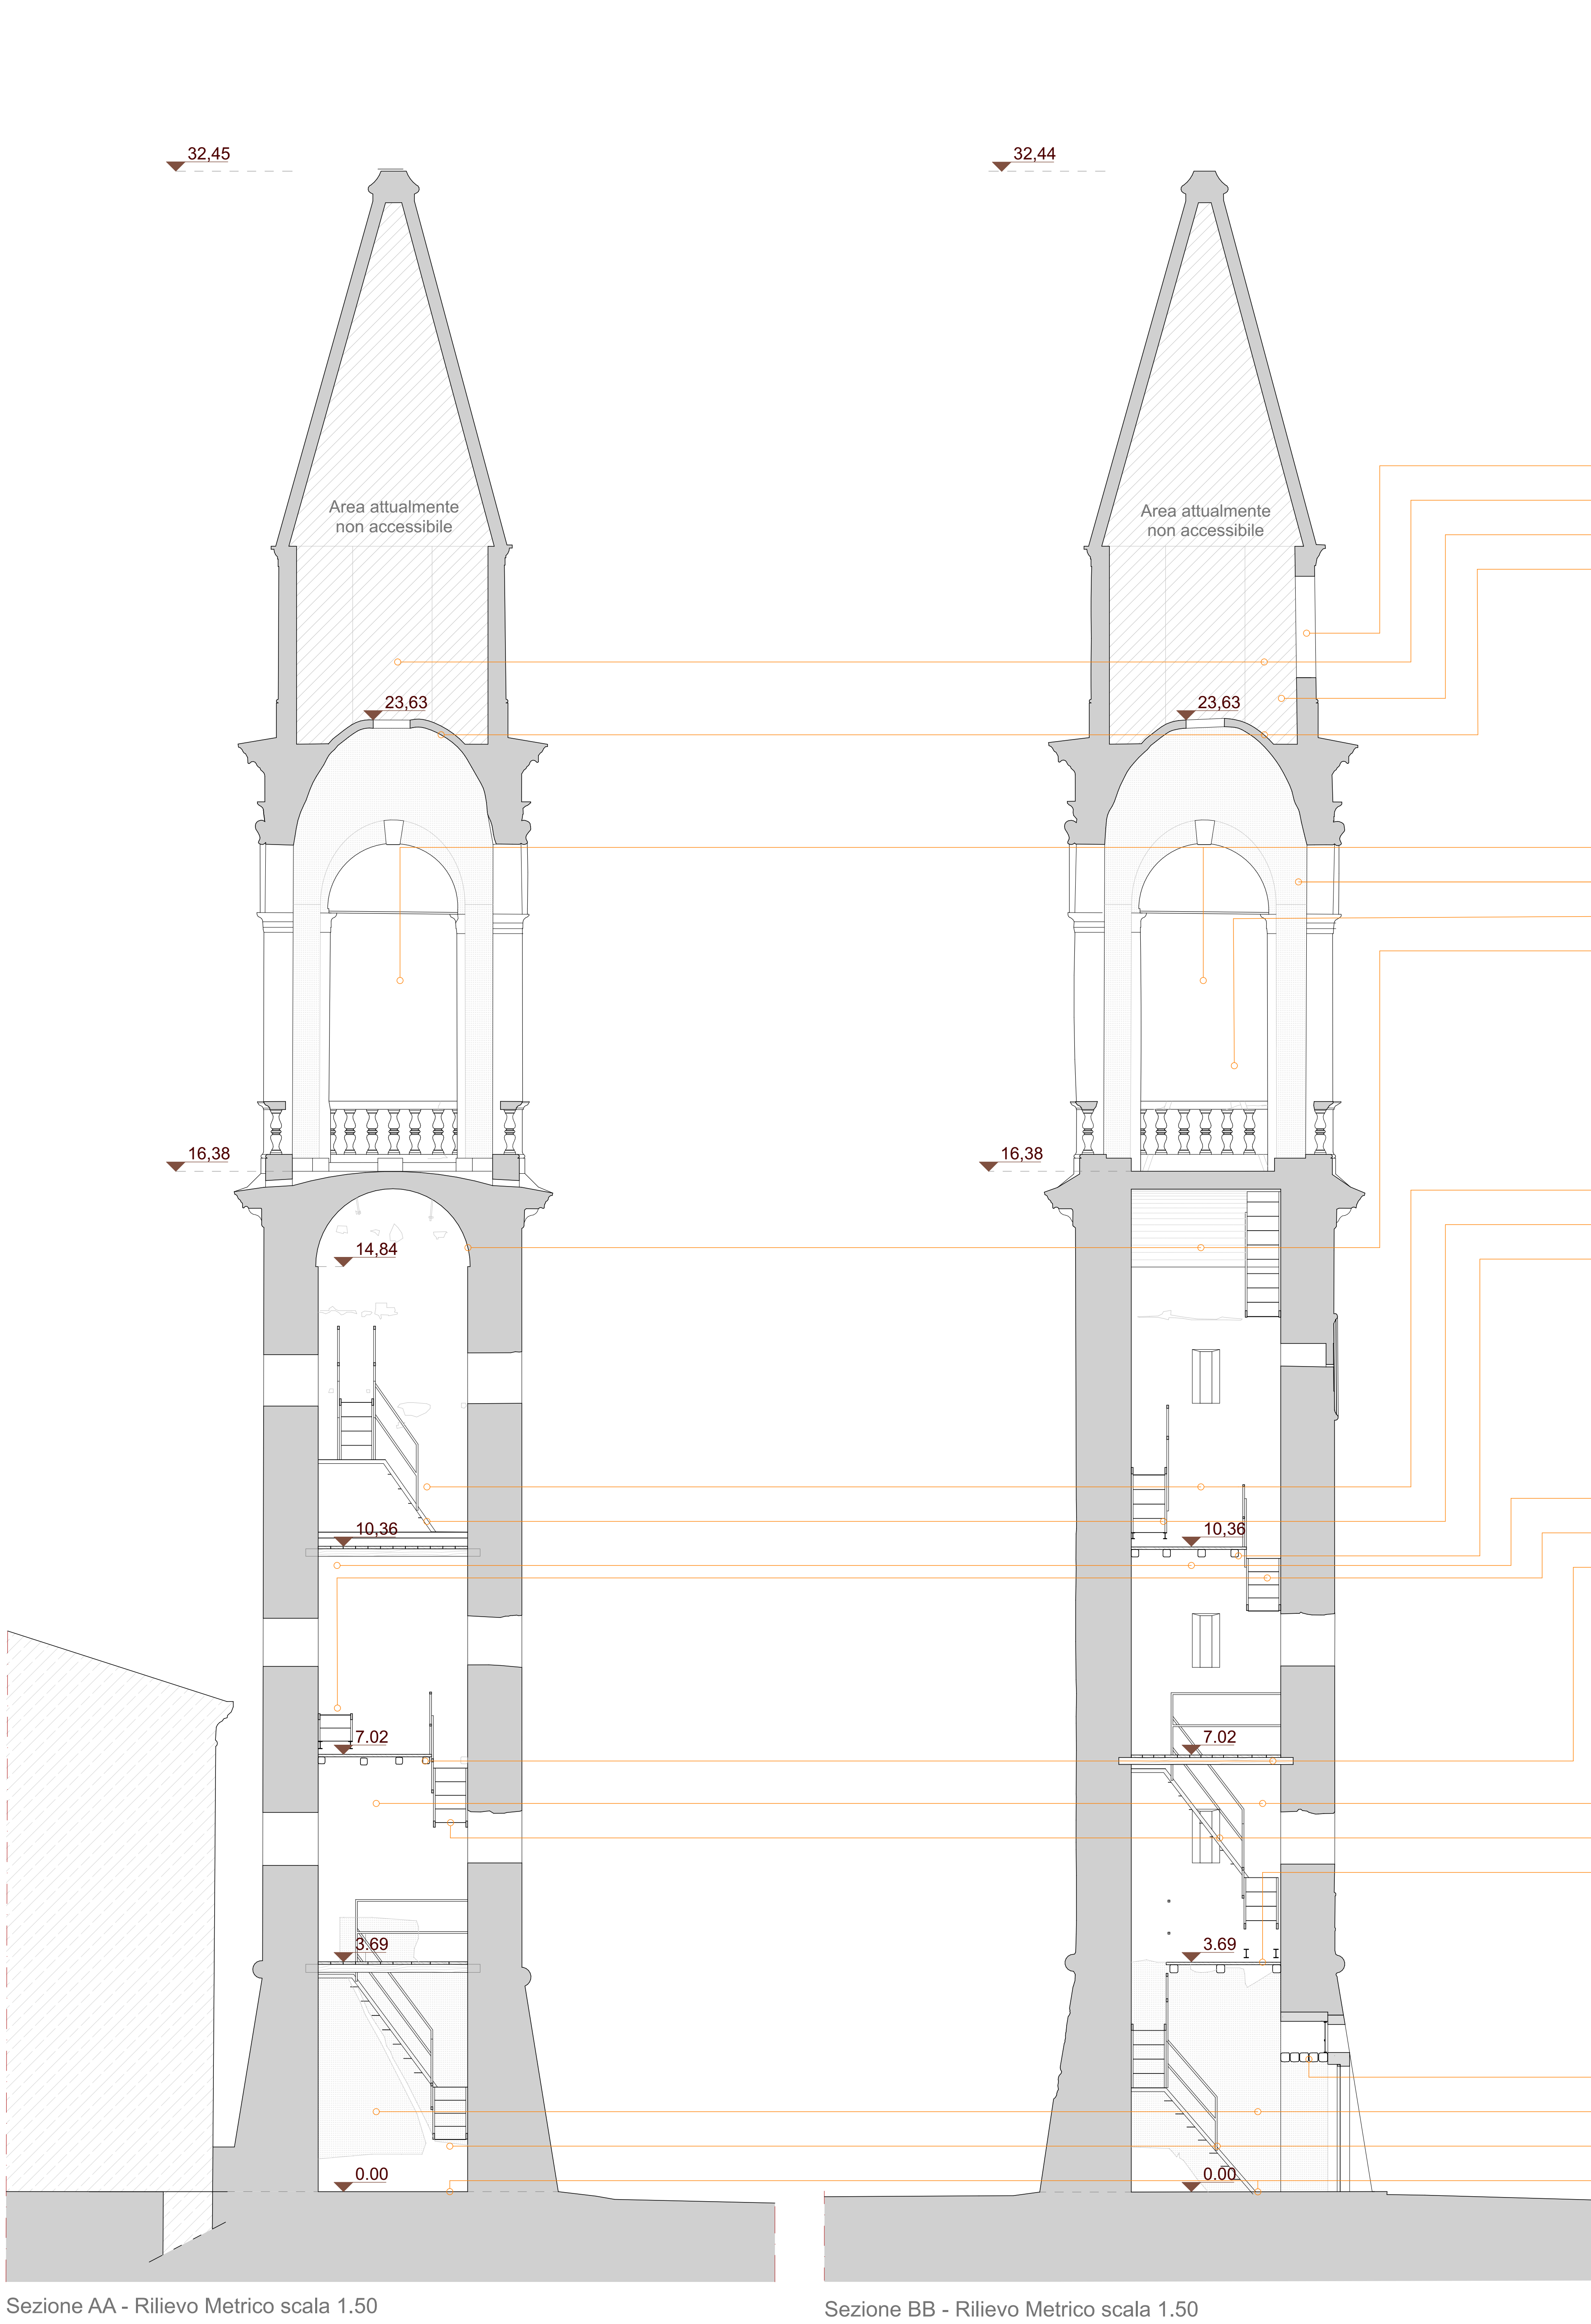
- arriccio preparatorio per strato di finitura mai realizzato come nelle spalle di sostegno  
- polverulento e in alcuni punti staccato dalla muratura, lascia intravedere il sistema costruttivo in mattoni laterizi

- Nr. 3 Bronzi  
- Fuse da Colbacchini Bassano nel 1908 in sostituzione delle precedenti Cavadini "Inceppate" con sistema alla Veronese  
- Presentano una forte usura nei punti di battuta dovuta ad un battaglio non adatto ed eccessivamente rigido

- arriccio preparatorio per strato di finitura mai realizzato  
- polverulento e in alcuni punti staccato dalla muratura realizzata con misto di pietra a spacco e mattone laterizio

- realizzato al posto di precedente in legno di cui si conservano gli appoggi in pietra  
- costruzione di tipo a "cavalletto" con profilati a sezione H di circa 8x8 cm  
- profondamente modificato per adattarsi al mutare delle esigenze (elettrificazione campane ed elettrobattenti)  
- Ceppi in ghisa Lorenzi su disegno Colbacchini, in buone condizioni ma bisognosi di manutenzione alle piastre di contrappeso

- poggiate su mensola rientrante di 4 cm dal filo muro interno  
- realizzata prevalentemente in mattoni, presenta nel sesto una fascia in pietra irregolare  
- giunti di malta degradati  
- caduta di conci attorno ai fori passanti per le corde delle campane  
- all'estradosso è presente uno strato in guaina bituminosa di cui non si conosce l'anno di posa

- realizzata in pietra calcarea a posa incerta  
- giunti di malta variabili spesso costipati con scagli di piccole dimensioni  
- in alcuni punti sono presenti le tasche dei solai precedenti e di macchinari inerenti l'orologio

- non originale e probabilmente modificato con la realizzazione delle nuove scale  
- travi 12x12 i=51/56 cm  
- Tavolato eterogeneo spessore 4 cm

- non ha apparenti funzioni statiche  
- risultano in grave stato di degrado a causa di infiltrazioni di acqua piovana

- presenta tracce della precedente scala  
- sul lato nord est presente efflorescenza salina
