**RESTAURO CONSERVATIVO DELLA TORRE CAMPANARIA  
ADIACENTE LA CHIESA PARROCCHIALE DI SAN GIOVANNI BATTISTA IN TORRESELLE (VI)**

PROGETTO SINOTTICO DEGLI INTERVENTI SU MATERIALE LAPIDEO, LATERIZIO E SISTEMI DI PROTEZIONE

TAV: 9 SCALA: 1:50 LIVELLO DI PROGETTO: DEFINITIVO

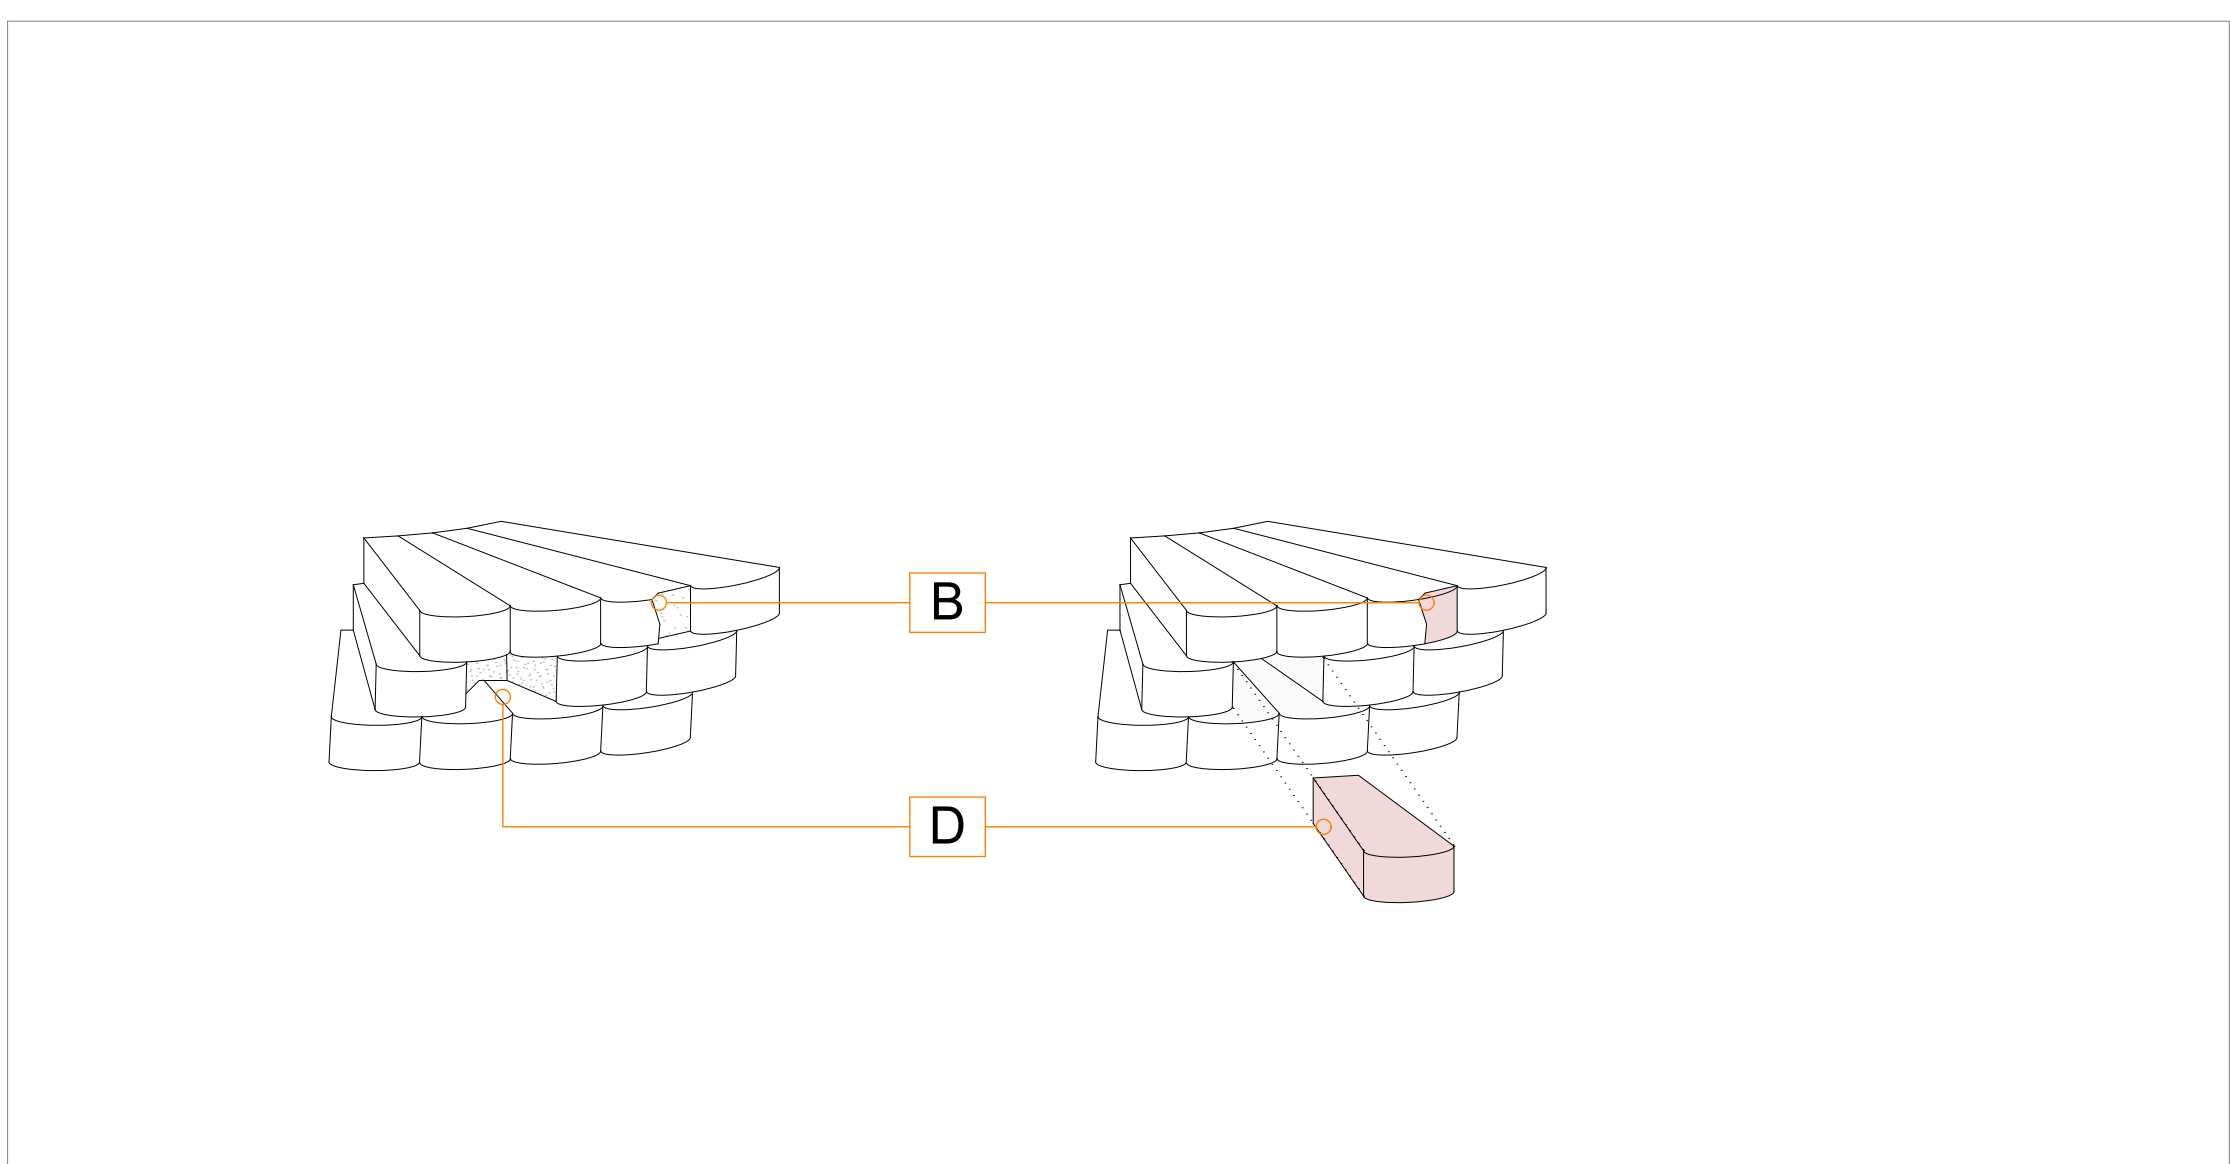
Dettaglio interventi previsti sulla cuspide scala 1.10

### B - Stuccatura di piccole mancanze

Stuccatura con malte o cocciopesto al fine di evitare infiltrazione di acqua nel materiale e nella struttura muraria

### C - Inserimento di nuovi elementi

Inserimento di nuovi elementi del tutto simili agli originali al fine di integrare la lacuna e ripristinare la statica della cuspide

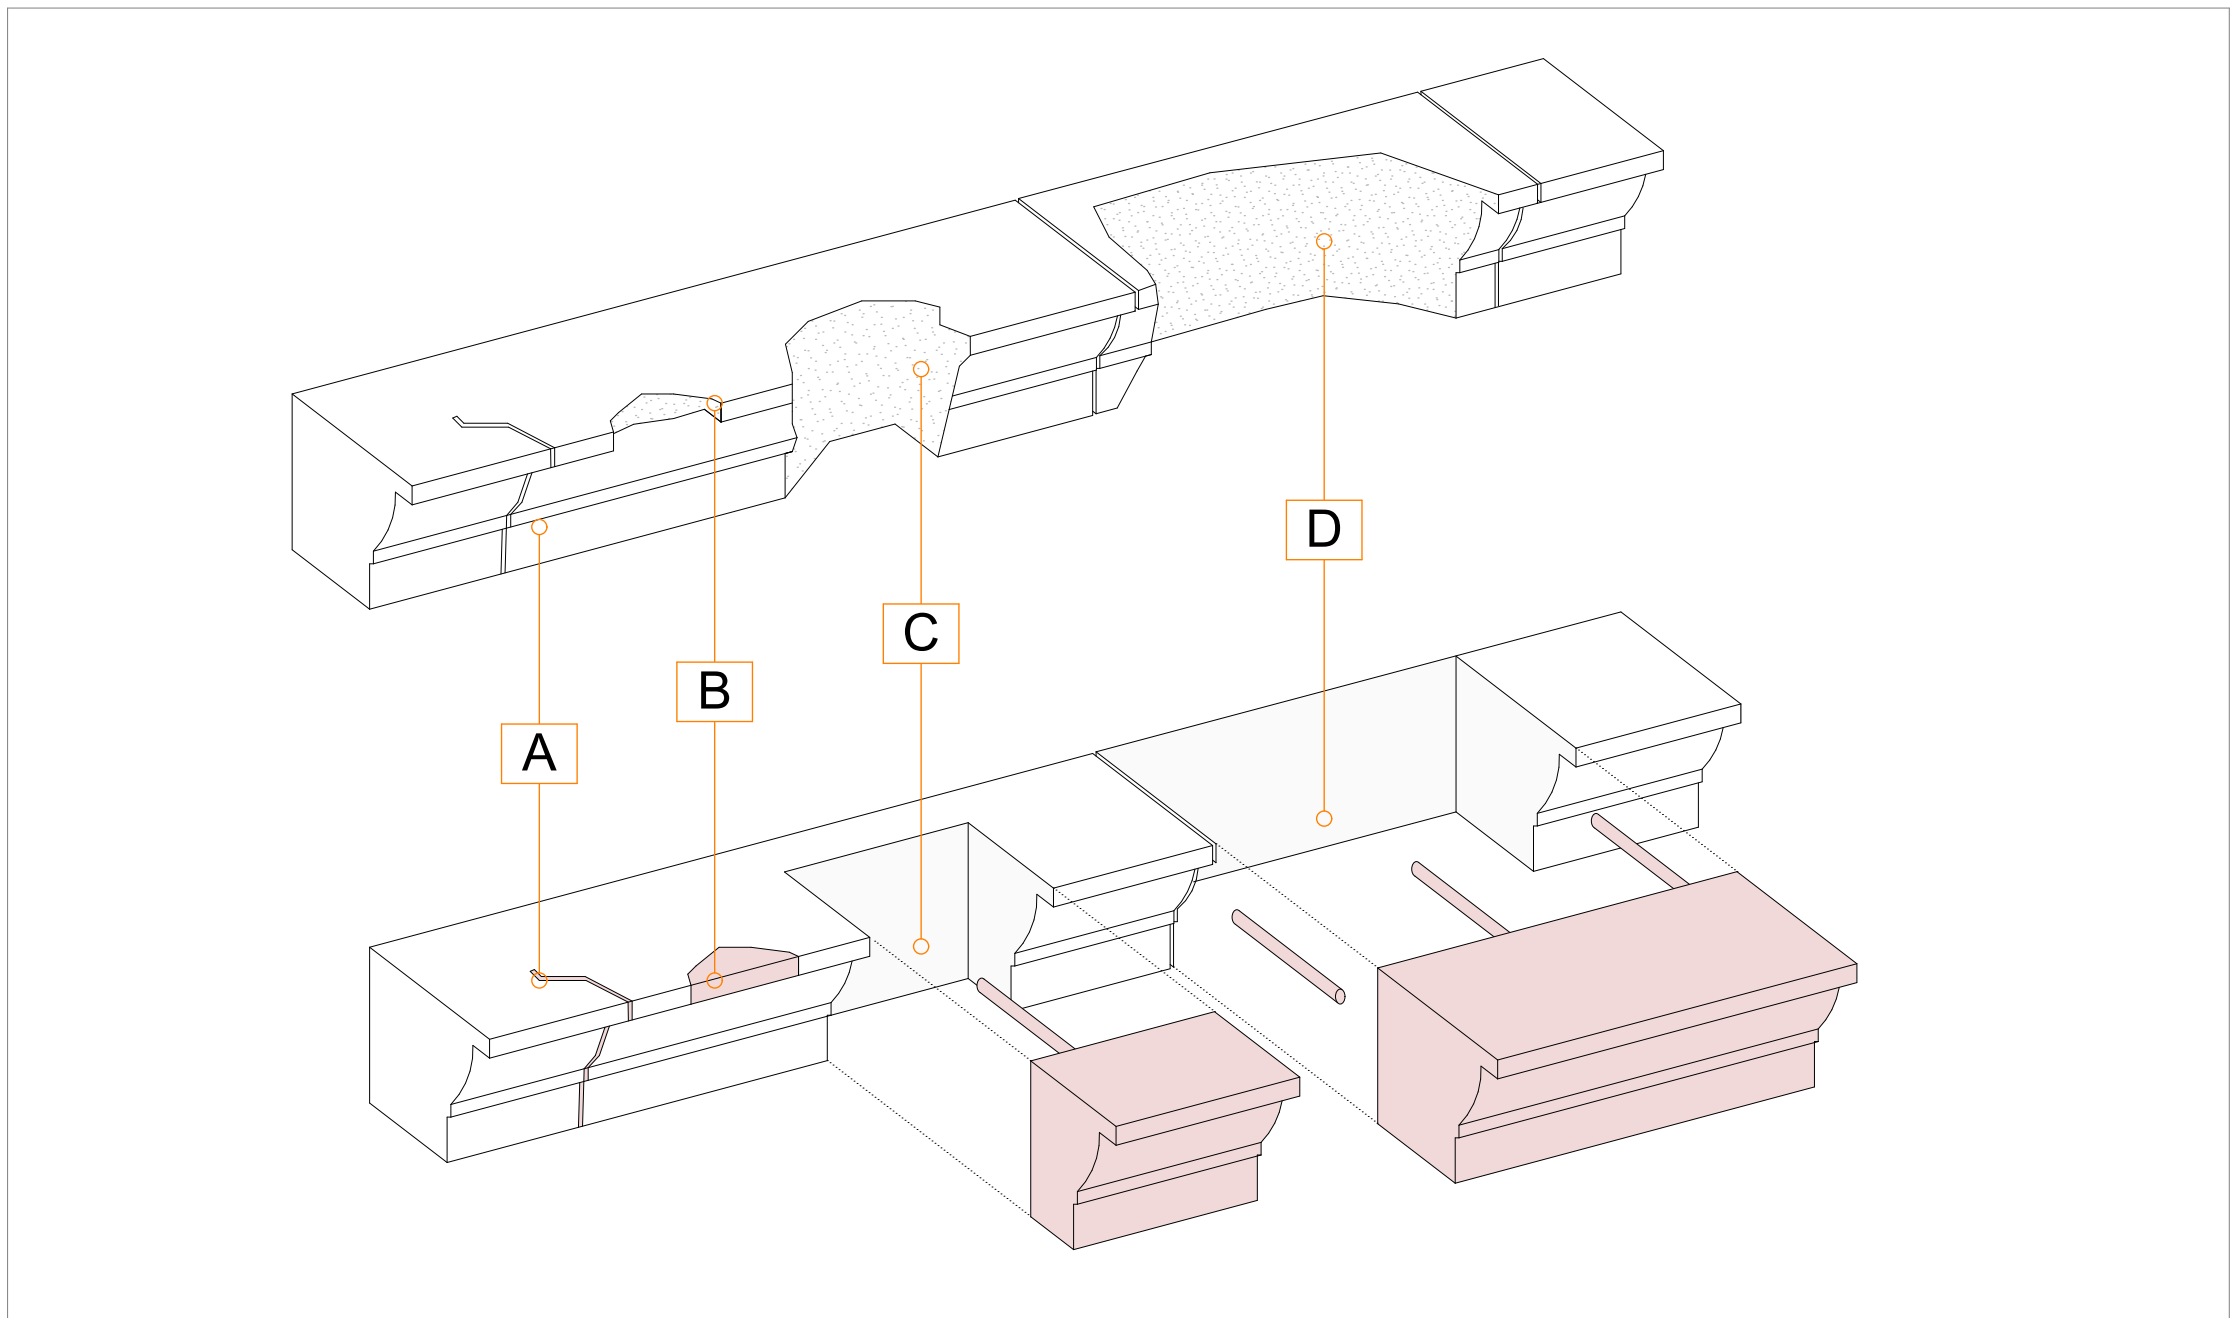
Dettaglio interventi previsti nelle cornici scala 1.20

### A - Stuccatura di lesioni e discontinuità

Stuccatura con malte o cocciopesto al fine di evitare infiltrazione di acqua nel materiale e nella struttura muraria

### B - Stuccatura di piccole mancanze

### C - Integrazione con tassello

Inserimento di nuovi tasselli con materiale del tutto simile all'originale, con permature in vetroresina

### D - Inserimento di nuovi elementi

Inserimento di nuovi elementi del tutto simili agli originali, con permature in vetroresina (da effettuarsi solo dove strettamente necessario, e dove le altre tecniche risultino inefficienti)

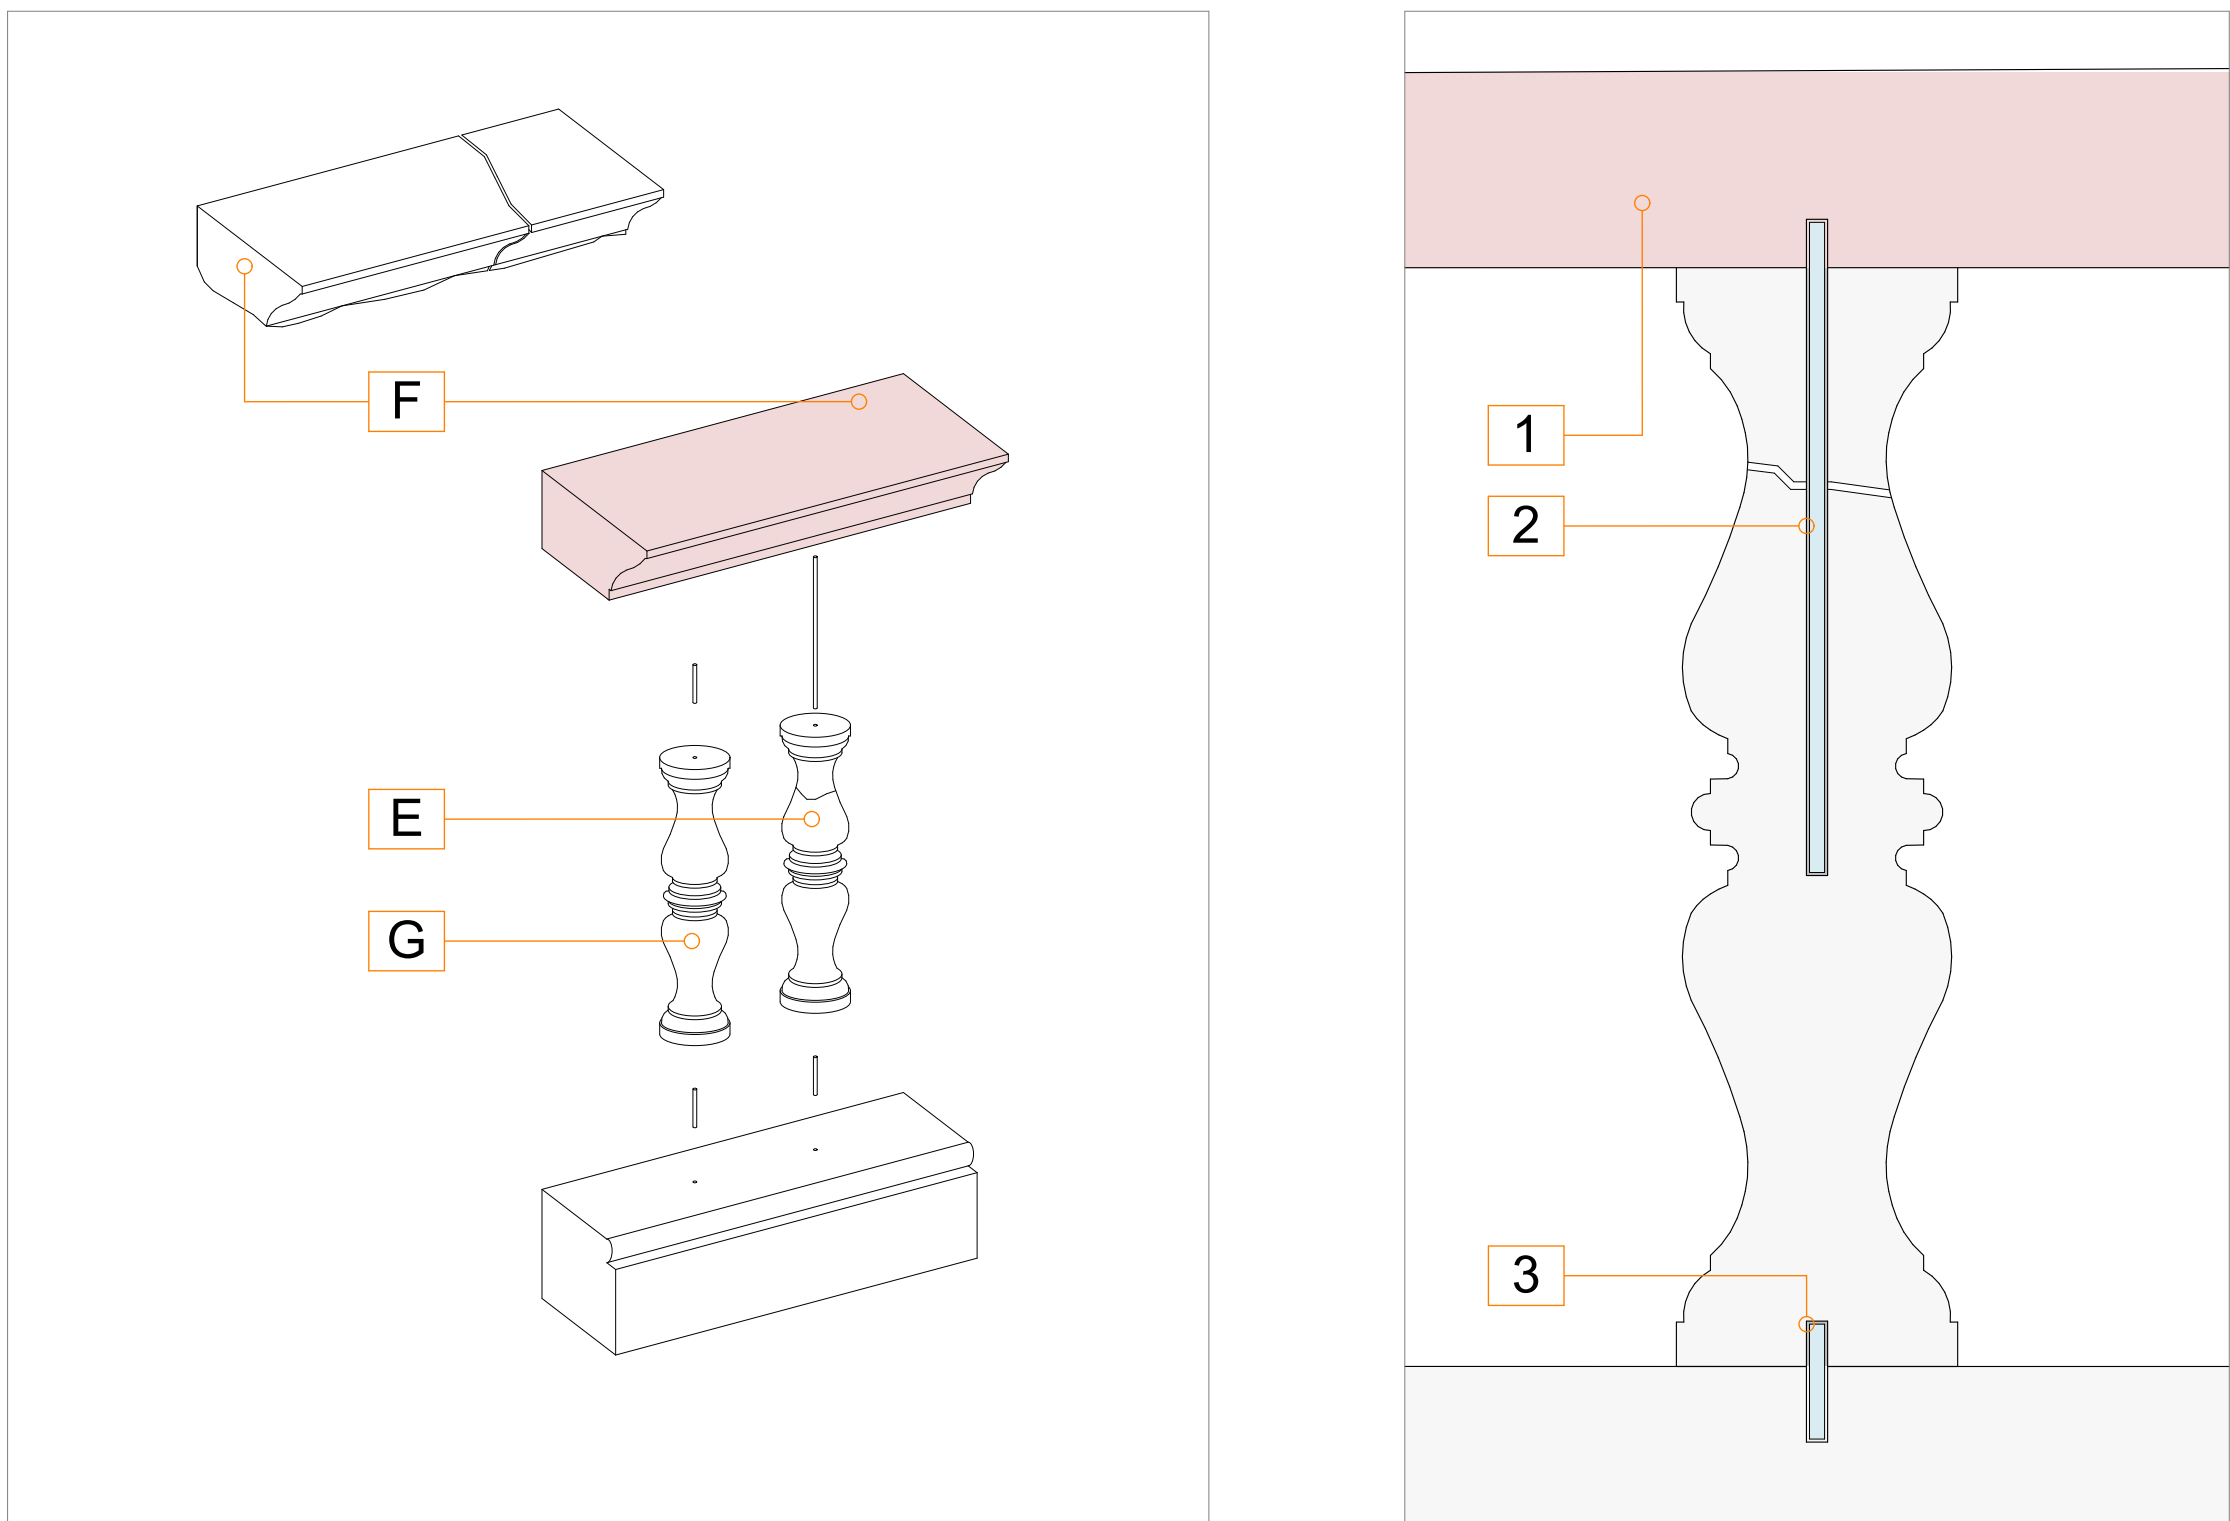
Dettaglio interventi previsti sulle balaustre scala 1.20 e 1.5

- 1 - Nuovo elemento in pietra
- 2 - Barra liscia in vetroresina ø 10 mm L=40 mm
- 3 - Barra liscia in vetroresina ø 10 mm L=70 mm

### E - Riparazione elementi spezzati

riparazione di elementi spezzati, a mezzo di inserimento di barra in vetroresina con lunghezza pari a 40 mm e ø 10 mm inserita in preforo con ancorante chimico. La barra dovrà sporgere di circa 3 cm per permettere la solidarizzazione tra gli elementi

### F - Sostituzione elemento balaustre

gli elementi attuali presentano un profondo stato di degrado che non ne permette la conservazione e la sicurezza verso la caduta, pertanto si prevede la totale sostituzione dell'elemento con nuovo di identica forma e misura

### G - Inserimento perni

Inserimento di perni in vetroresina ø 10 mm per la solidarizzazione tra gli elementi

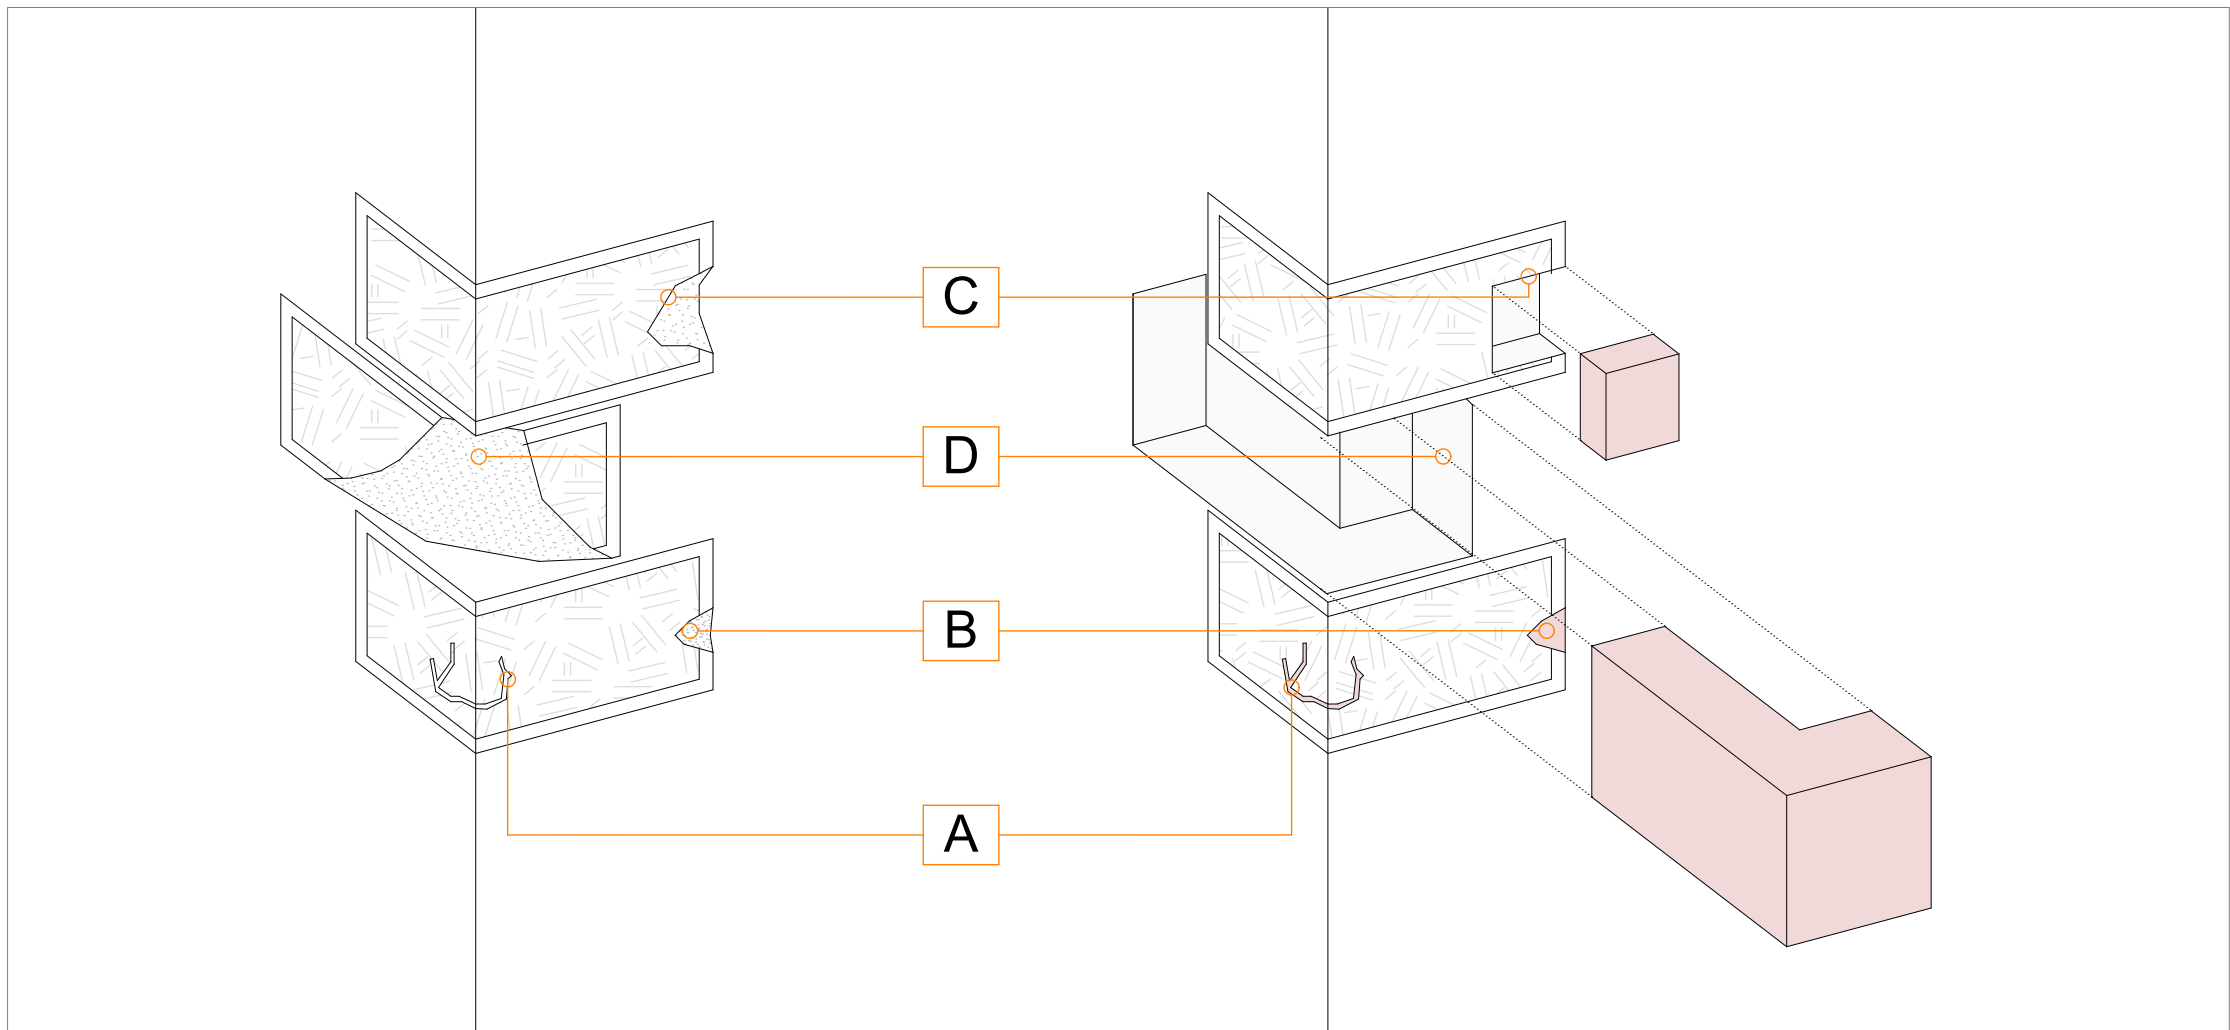
Dettaglio interventi previsti sul bugnato scala 1.20

### A - Stuccatura di lesioni e discontinuità

Stuccatura con malte o cocciopesto al fine di evitare infiltrazione di acqua nel materiale e nella struttura muraria

### B - Stuccatura di piccole mancanze

### C - Integrazione con tassello

Inserimento di nuovi tasselli con materiale del tutto simile all'originale, con permature in vetroresina

### D - Inserimento di nuovi elementi

Inserimento di nuovi elementi del tutto simili agli originali, con permature in vetroresina (da effettuarsi solo dove strettamente necessario, e dove le altre tecniche risultino inefficienti)

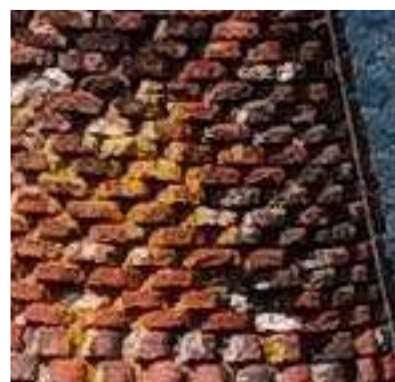
Intervento A  
(particolare elementi disgregati)

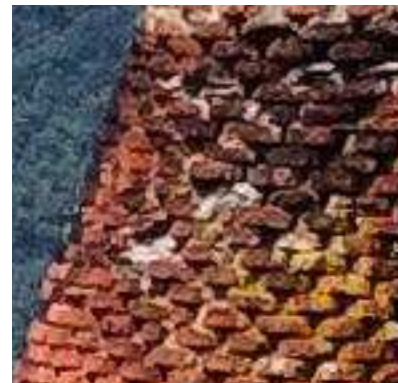
Intervento B  
(particolare elementi disgregati e mancanti)

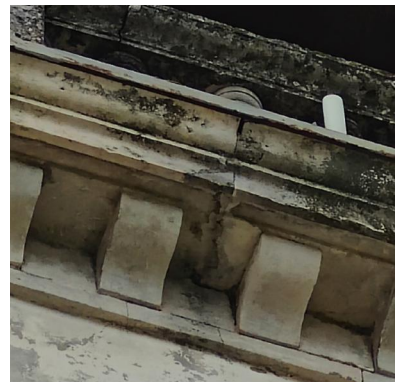
Intervento A  
(particolare incontro tra i conci)

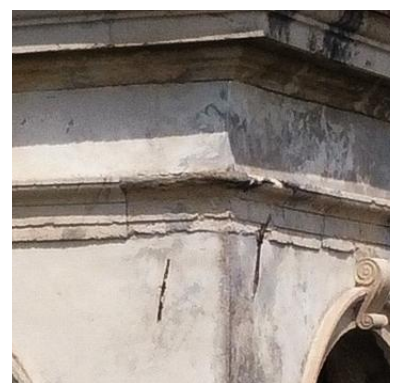
Intervento B  
(particolare cornice parzialmente disgregata)

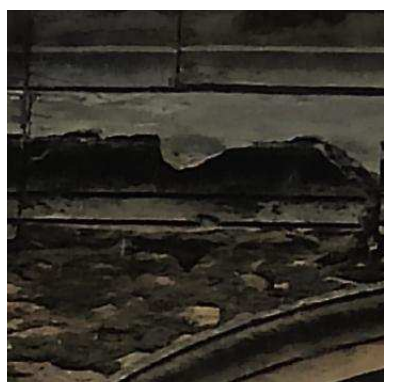
Intervento C  
(particolare cornice con mancanze)

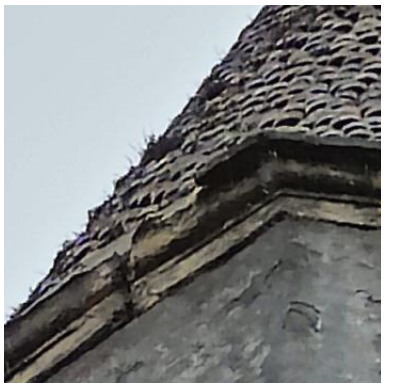
Intervento D  
(particolare cornice con lesioni estese)

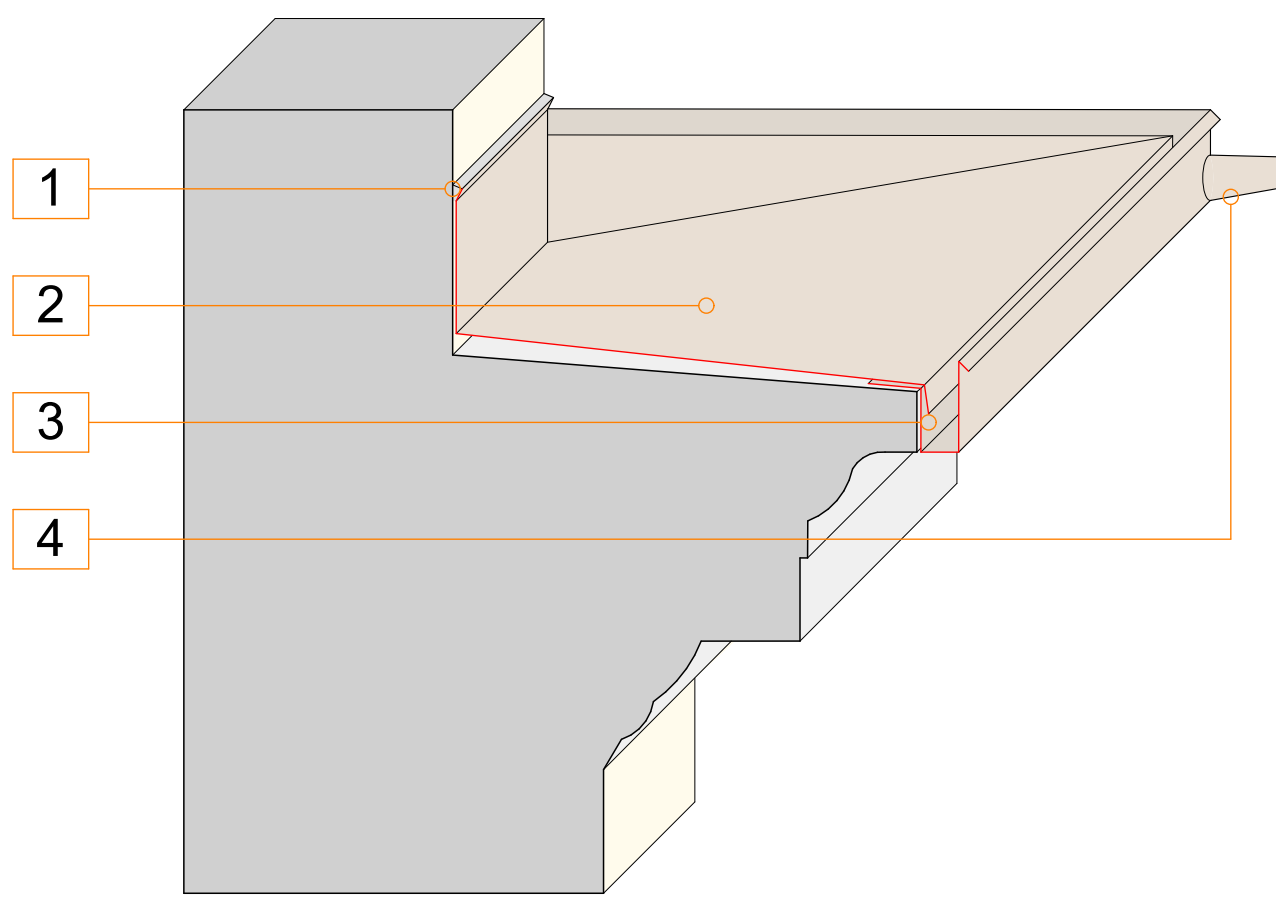
### Nuova lattoneria - cornici cella campanaria e base tamburo

Lattoneria in rame con giunzione tramite piegatura dei bordi per garantire il corretto dilattamento degli elementi. Inserimento di grondaia pressopiegata e doccione per allontanamento delle acque meteoriche oltre il bordo dello zoccolo di base tronco-piramidale.

- 1 - Sigillante siliconico
- 2 - Lattoneria in rame con pendenzatura
- 3 - Grondaia in rame L-5 cm H-10 cm
- 4 - Doccione d'angolo in rame per allontanamento acque meteoriche

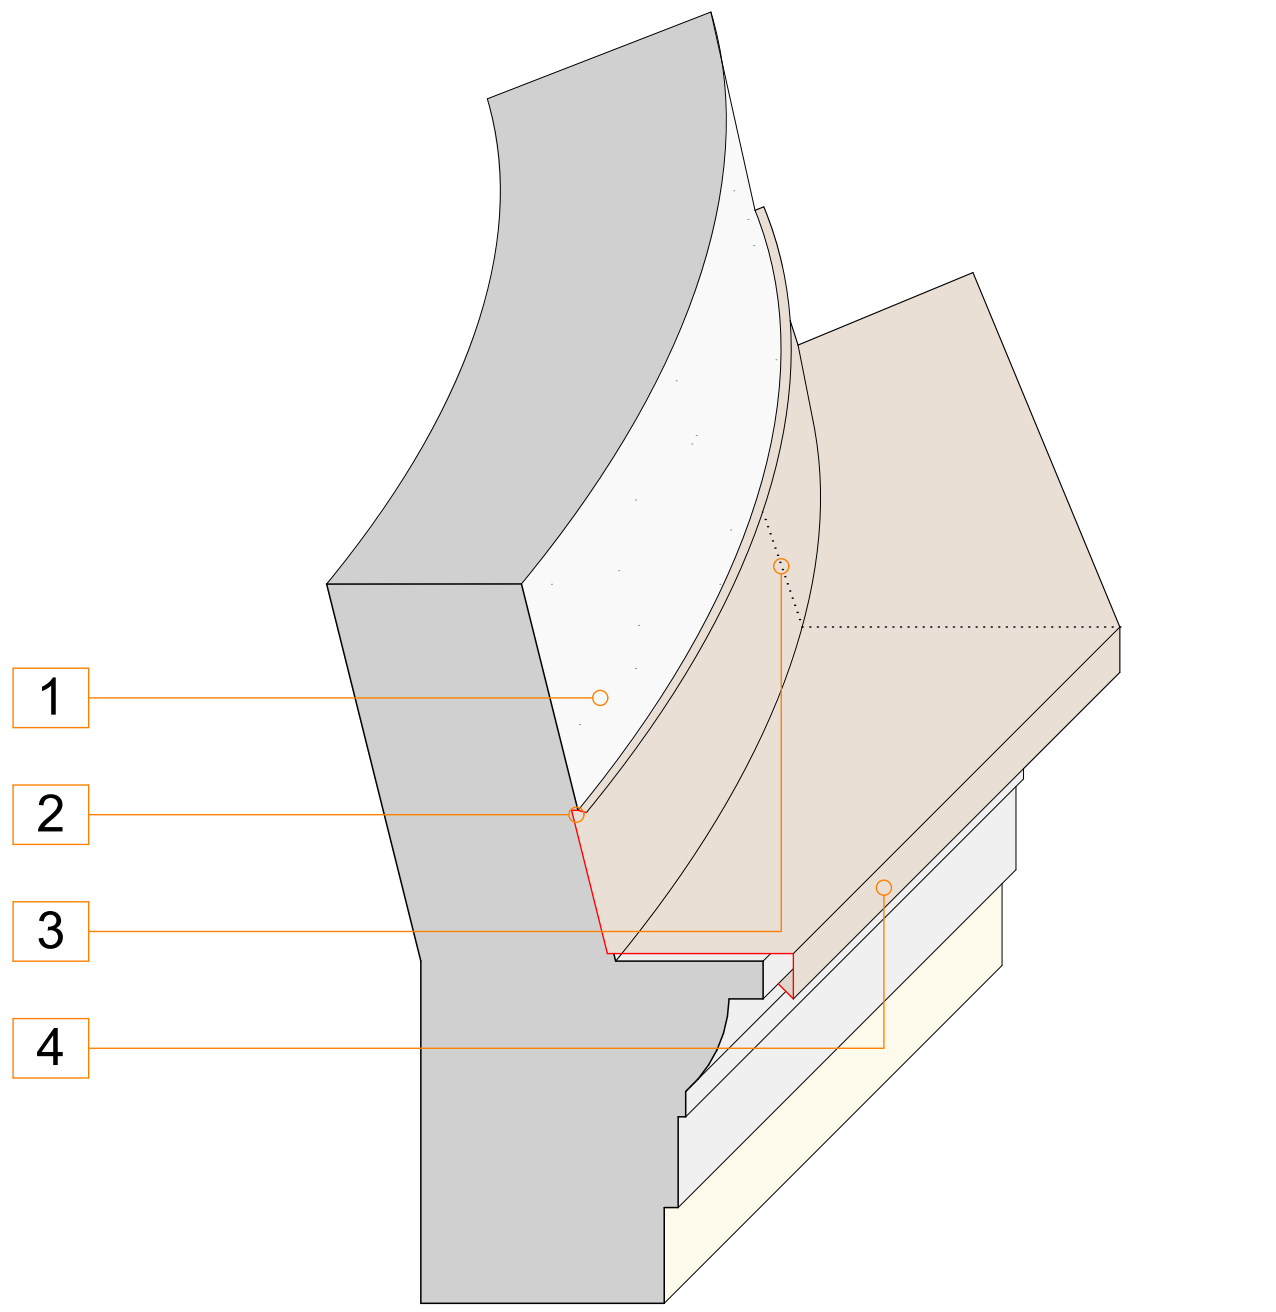
### Nuova lattoneria - cornice base cuspide

Lattoneria in rame con giunzione tramite piegatura dei bordi per garantire il corretto dilattamento degli elementi. Inserimento di grondaia pressopiegata e doccione per allontanamento delle acque meteoriche oltre il bordo dello zoccolo di base tronco-piramidale.

- 1 - Intonaco alla base della cuspide
- 2 - Lattoneria sottoilvello con gocciolatoio
- 3 - Giunto tecnico di espansione e collegamento
- 4 - Lattoneria pendenzata con gocciolatoio di testa

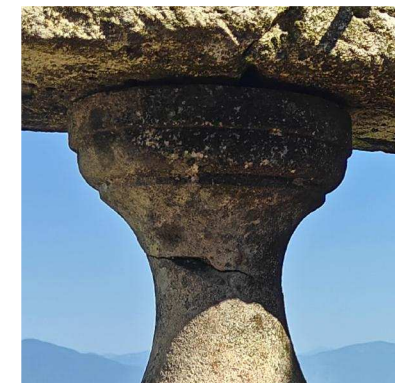
Intervento E  
(particolare balaustro spezzato)

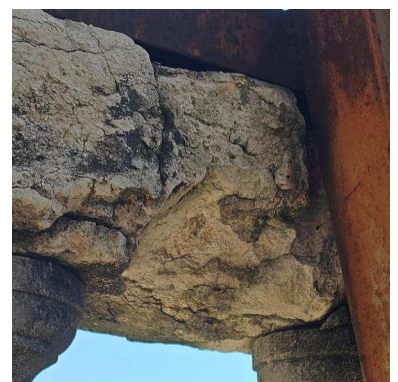
Intervento F  
(particolare cornice fortemente lesionata)

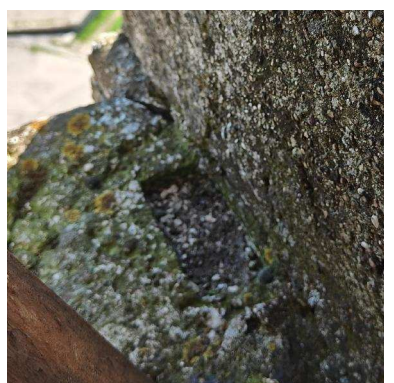
Intervento G  
(particolare balaustro mancante)

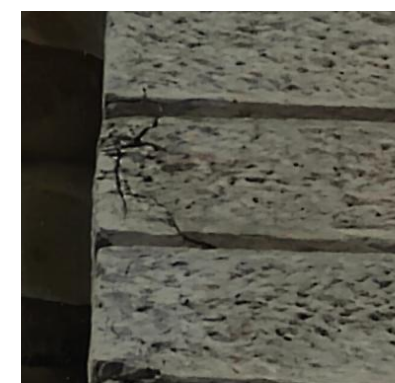
Intervento A  
(particolare bugna lesionata)

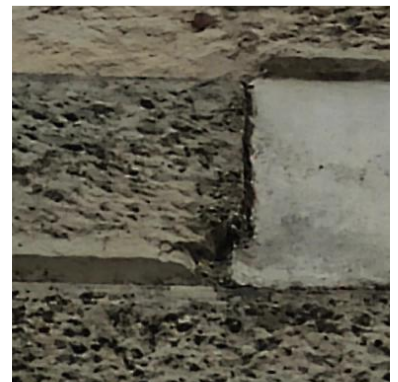
Intervento B  
(particolare bugna con piccola mancanza)

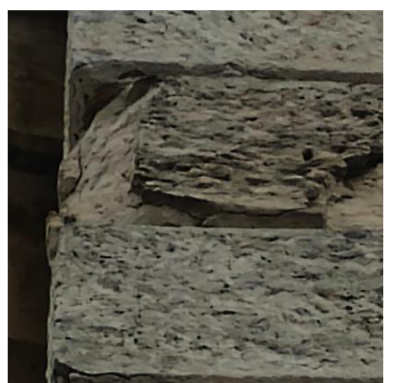
Intervento C  
(particolare bugna con mancanza e disgregazione)

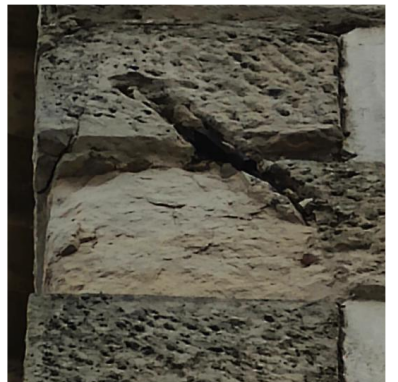
Intervento D  
(particolare bugna disgregata)
