## RESTAURO CONSERVATIVO DELLA TORRE CAMPANARIA ADIACENTE LA CHIESA PARROCCHIALE DI SAN GIOVANNI BATTISTA IN TORRESELLE (VI)

### RELAZIONE TECNICA PER IL RESTAURO DELLE CAMPANE

TAV: **RE04**

**Oggetto: Relazione tecnica sulle campane della parrocchiale di Torreselle**

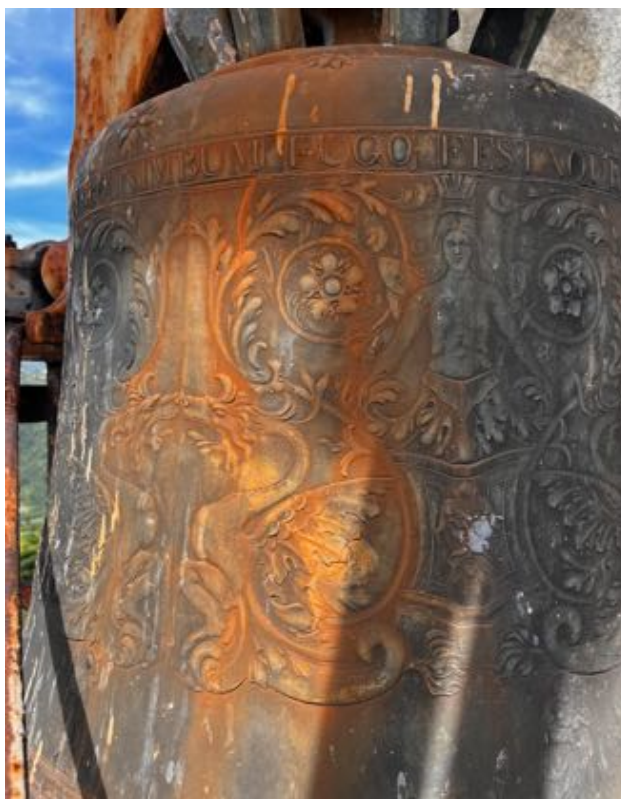
Le campane sono di media qualità acustica mentre risultano di particolare raffinatezza e ricercatezza estetica.

*Uno dei fregi ricercati e non comuni presenti sulle campane*
